UNA SEGUNDA VIDA REHABILITACION DE LA CASA OSSUNA [LA LAGUNA]

REHABILITACIÓN DE LA CASA OSSUNA

Situada en la calle Juan de Vera, próxima a la Santa Iglesia Catedral, la Casa Ossuna responde a la tipología tradicional de la casa urbana en la ciudad de La Laguna. Tras las obras de rehabilitación recientemente finalizadas, la edificación, de gran interés etnográfico, está llamada a convertirse en Casa-Museo, función que compartirá con la de sede del Instituto de Estudios Canarios.

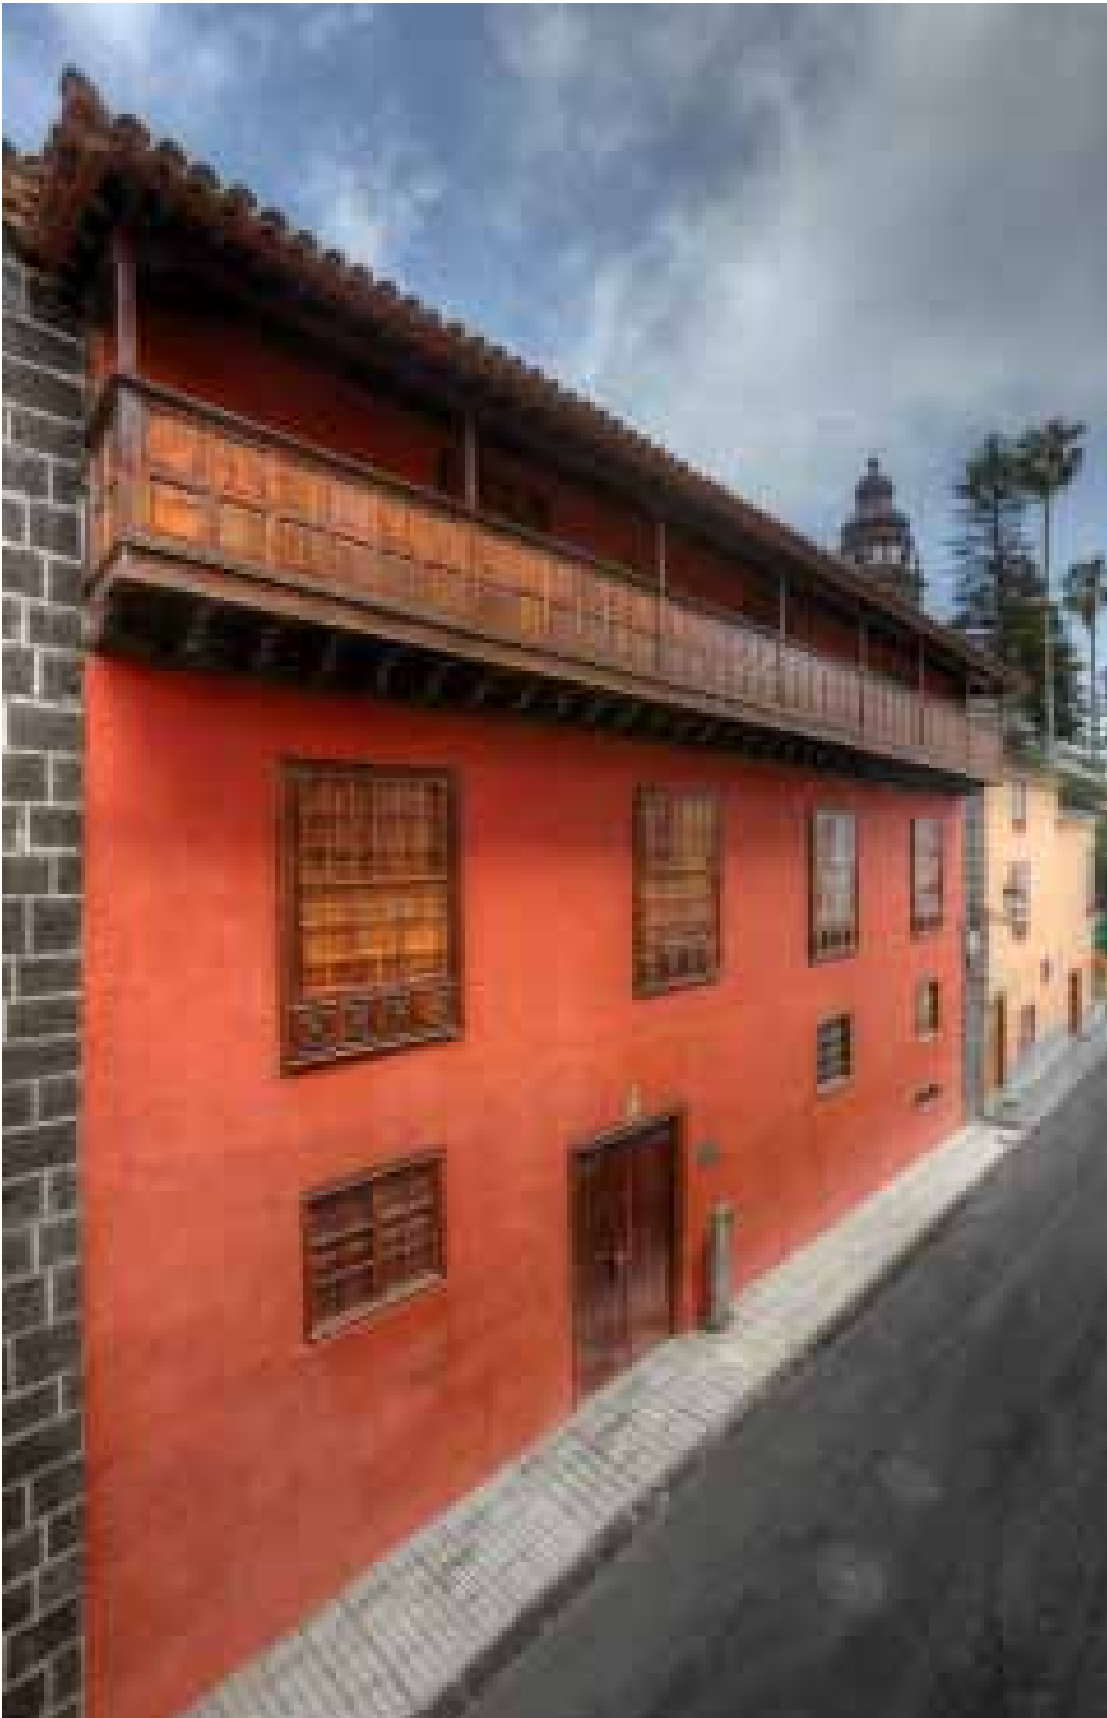
Fachada de la Casa Ossuna una vez concluida la rehabilitación. Se ha aplicado una pintura a la cal con colorante a la manera tradicional. Destaca el color miel de la madera de tea de la carpintería exterior, original de la época y simplemente limpiada.
