LA DURABILIDAD DE LAS ESTRUCTURAS DE MADERA LAMINADA

Visita a una construcción de Madera Laminada Abandonada

Por: Francisco Arriaga Martitegui
Dr. Arquitecto de AITIM

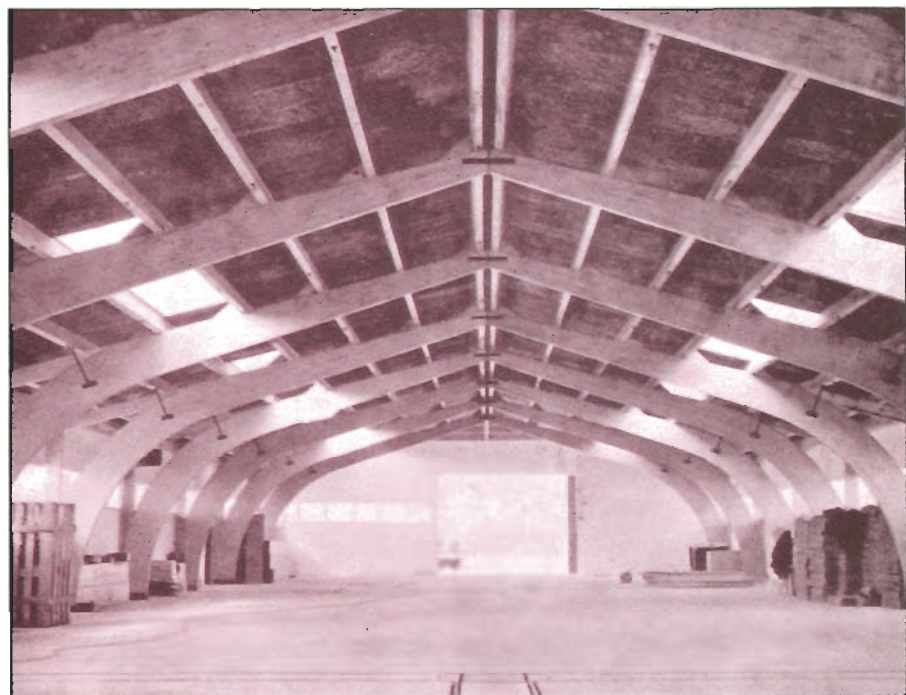
Es una nave con una planta de 16×50 m. La estructura principal la forman nueve pórticos triarticulados de madera laminada encolada con nudo de esquina curvo (Figura 1). La anchura de la pieza es de 10,5 cm y la altura es variable desde 59,4 cm en el arranque, 63 cm en la zona curva y unos 40 cm en la clave. El espesor de láminas es de 18 mm. Los empalmes de láminas están ejecutados con unión dentada múltiple con una profundidad de 58 mm. La altura de la clave del pórtico es de 5,50 m.

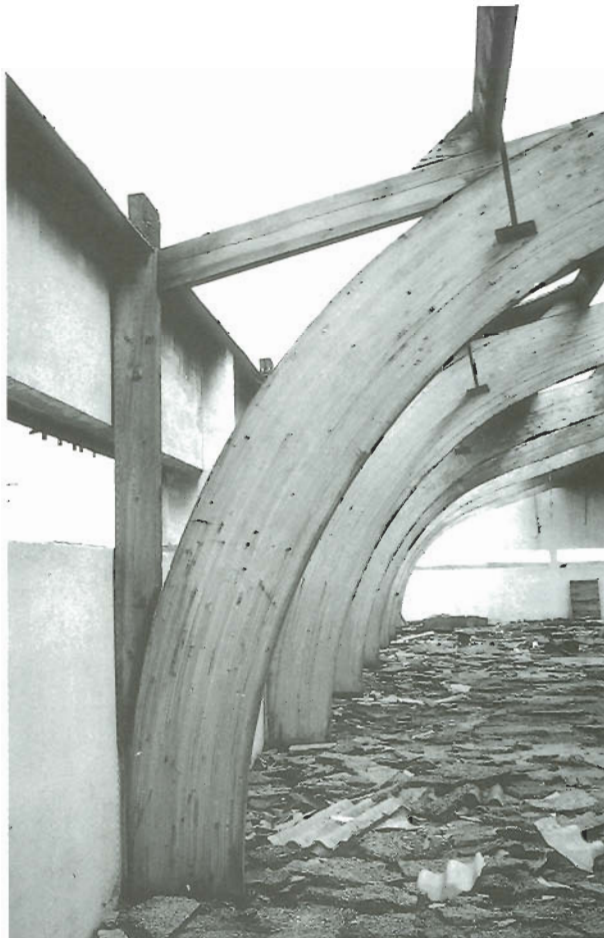
No hay señales de pudrición en los arranques articulados de los pórticos, aunque existen indicios de corrosión en las piezas metálicas y pequeñas decoloraciones en la madera de su proximidad.

Las piezas de madera laminada todavía conservan su coloración natural y el tratamiento superficial de barnizado se mantiene con alguna excepción en zonas donde la película de barniz ha saltado. Sin embargo, las piezas de madera aserrada utilizada en las correas y en los remates de las esquinas de los pórticos, presentan fotodegradación en su superficie; probablemente éstas no tenían ningún tratamiento superficial.

Se observan fendas en la superficie de las piezas de madera laminada, en el sentido longitudinal de las mismas. Son producidas por los movimientos de hinchazón y merma de la madera al quedar sometidas a variaciones bruscas de humedad en la superficie.

Se midió la profundidad de estas fendas con una galga de 0,5 mm, dando unos valores que generalmente oscilaban entre 5 y 14 mm: en algún caso llegaron a los 20 mm.

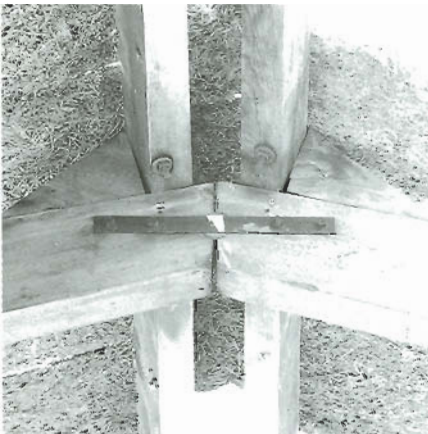
Los apoyos son articulaciones no perfectas realizadas con una caja metálica unida a la cimentación. En la clave la articulación se consigue a través de una pieza cilíndrica de madera dura (fotografía 2), y queda afianzada por dos chapas metálicas atornilladas que abrazan la unión lateralmente (Fotografía 3).
