LA MADERA EN LOS EDIFICIOS ILUSTRES

I. EL MONASTERIO DE LAS DESCALZAS REALES

Por: Carlos Asensio Galvin
Estudiante de Quinto Curso de Arquitectura (ETSAM)

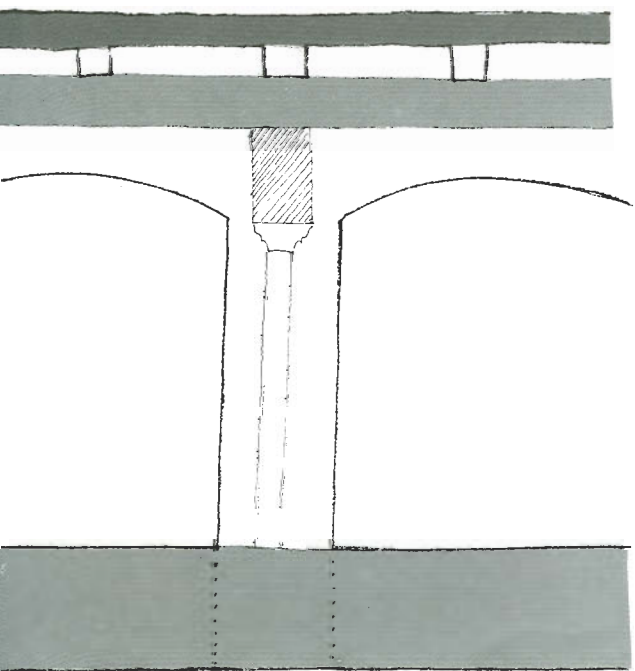
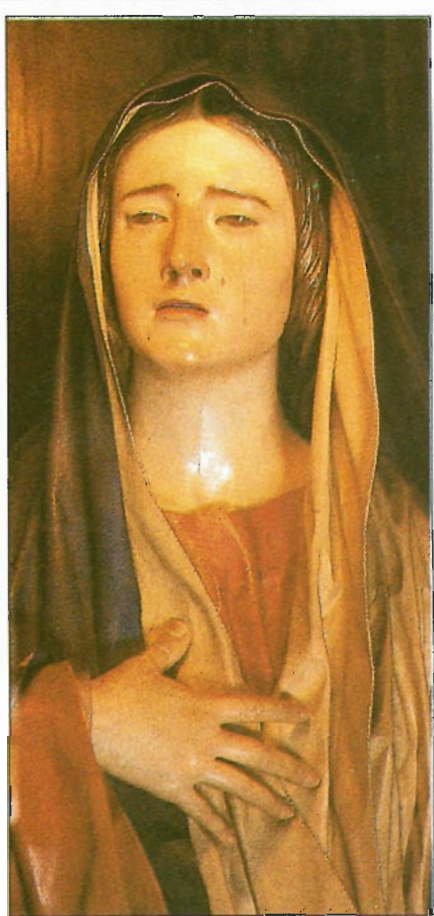
Fig. 1.

En el claustro, las vigas de madera descansan sobre una viga perimetral de mayor canto que recorre la totalidad de éste y transmite los esfuerzos a unas esbeltas columnas de mármol con ayuda de unos enanos de madera, en comprensión, ocultos en los estribos tal y como se muestra en la figura 1.

nas seguían trabajando, con el tiempo fueron apareciendo grietas y fisuras, debidas al cedimiento parcial de la estructura. Los asientos diferenciales motivaron el comportamiento independiente de los dos elementos: el conjunto viga-enano-columna y el machón adosado a fachada, asumiendo dicho asiento el primer elemento, cosa que se manifiesta en forma de grietas longitudinales próximas a la imposta. Corrobora esta hipótesis de asiento la inclinación respecto a la vertical de algunas de las columnas del claustro superior.

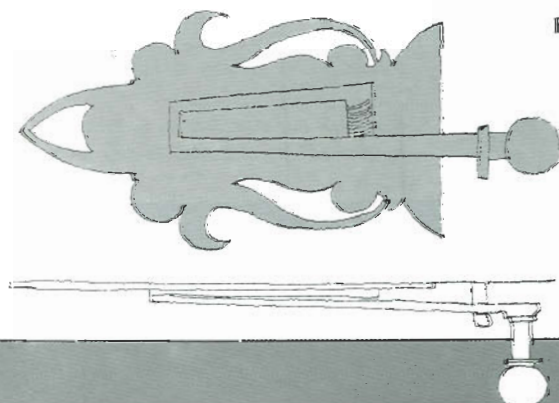
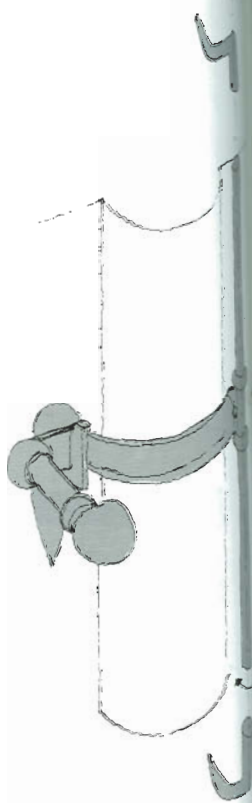
Fig. 2.

Otras puertas, como la de la entrada actual del edificio, combinan la madera con otros materiales, hierro en este caso, con remaches en cabeza gota de sebo de gran tamaño, que aumentan la solemnidad del conjunto. Pero el hierro tiene una aplicación más interesante aún en los herrajes para el cerramiento de las carpinterías del claustro que con una sencillez evidente están en correspondencia con la sobria robustez de las piezas de madera. Figura 2.
