Patologías en la carpintería exterior de un edificio rehabilitado

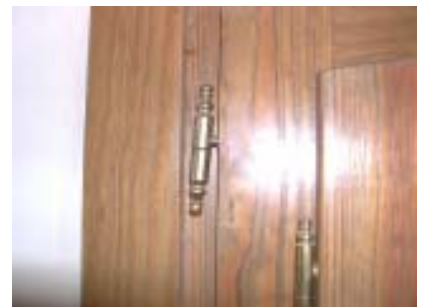
vez más en desuso) facilitan mucho la labor del carpintero ya que van roscados directamente a la carpintería, con lo que no es necesario realizar sobre ésta los cajeados para embutir las paletas de las bisagras tradicionales. Sin embargo, presentan el problema del astillamientos o rotura en el perfil de la carpintería debido al grosor de su fuste al penetrar en la madera. Además son menos resistentes, menos duraderos y más difíciles de alinear que otros tipos de herrajes. En particular en la carpintería instalada en este edificio hay multitud de

elementos tanto en hojas como en contraventanas con pernios desalineados. Cuando esto ocurre el pernio se «fuerza» al abrir y con el tiempo se desgasta, o se afloja.

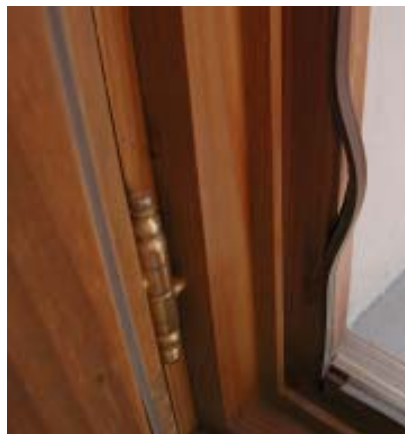
En algunos de los elementos observados, la junta de estanqueidad externa está fuera de su alojamiento o se desprende con mucha facilidad. Aunque estas juntas van embutidas a presión sobre su canal, y no deben pegarse para facilitar su sustitución, es anormal que con tan poco uso se hayan desprendido, lo que hace sospechar que no se insertaron adecuadamente, o la canal presenta una holgura mayor de la debida. Es evidente que en estas ventanas, la junta de estanqueidad no actúa, perdiéndose su función de aislamiento térmico y acústico.

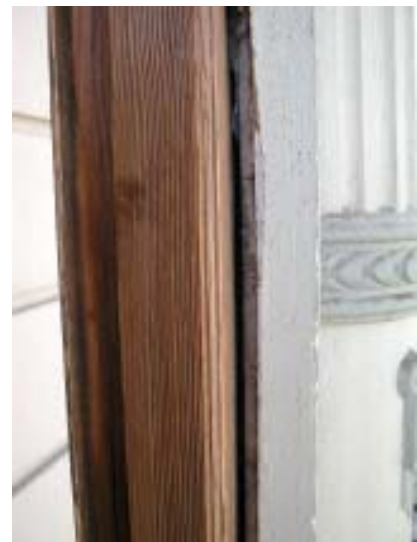
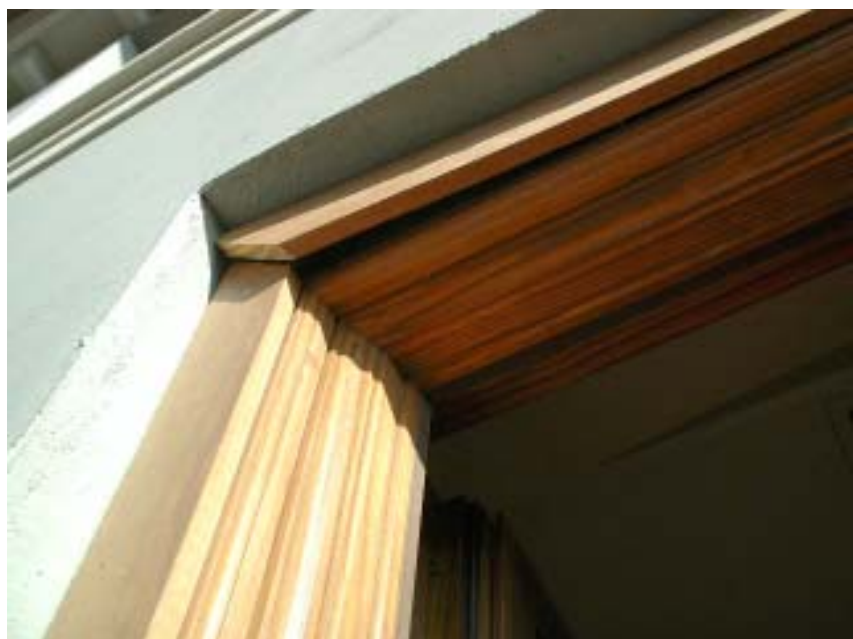
Todas las barandillas que dan a una de las fachadas se han fijado mediante tirafondos a la carpintería. Esta disposición, totalmente inadecuada, por no tener la carpintería una función estructural, por no tener la sección adecuada para insertar tirafondos y porque los elementos metálicos expuestos a la intemperie sufren oxidaciones y alterarán con el tiempo la madera, con riesgo evidente de

pérdida de agarre.
Las barandillas deben fijarse directamente a la obra como es habitual.

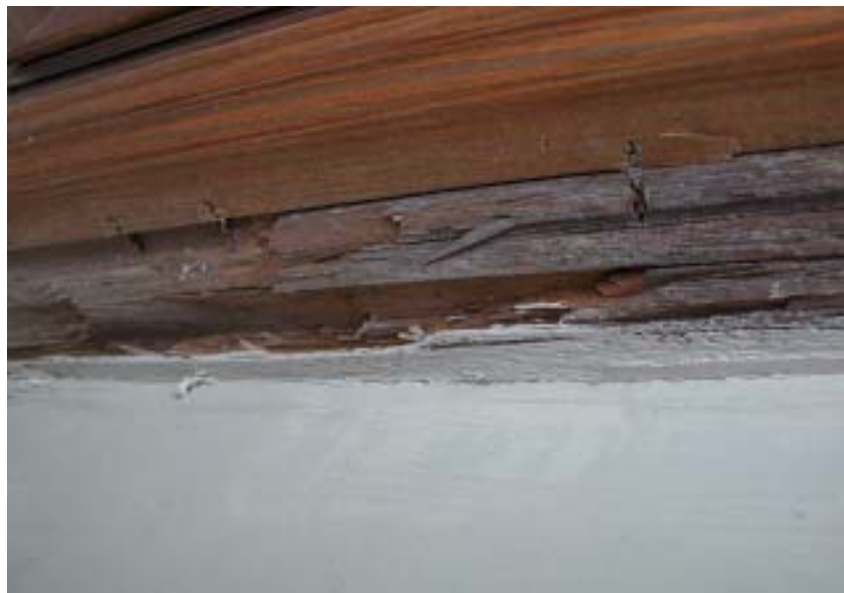
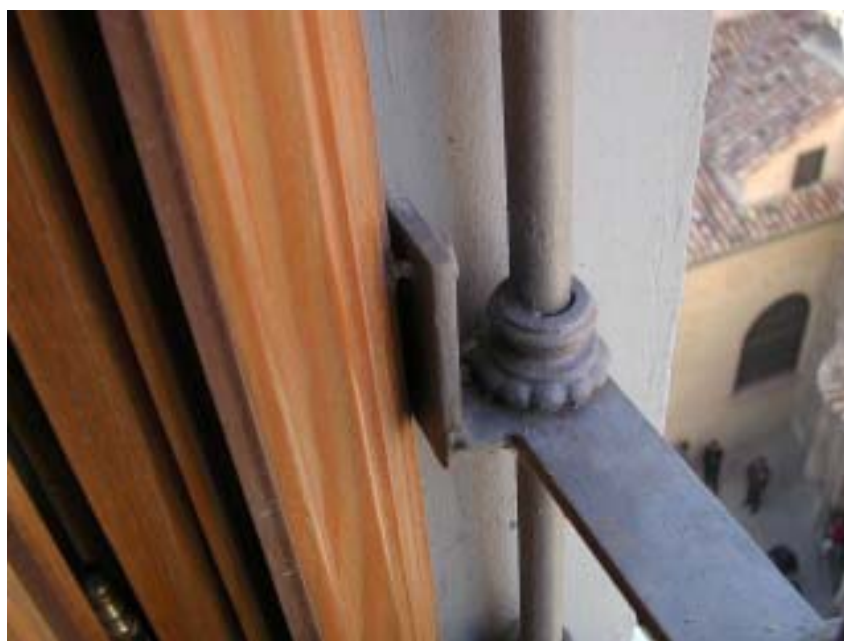
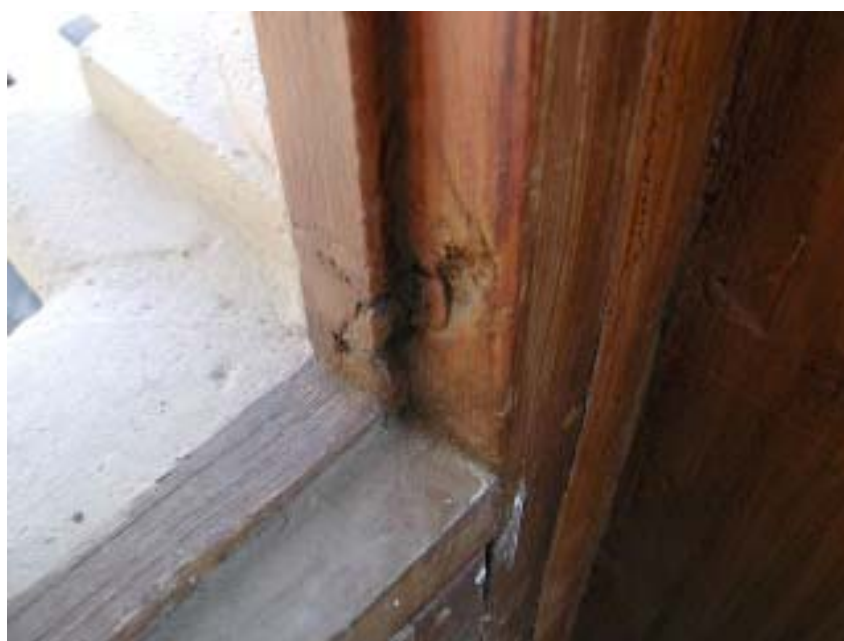
En el corto espacio de tiempo de 5 o 6 meses, muchos de estos elementos se encuentran ya desprendidos, flojos o con unas holguras que harán progresar el deterioro de la carpintería, especialmente en la parte inferior de las balconeras, más expuesta al agua de la lluvia y las salpicaduras.

El sellado de estos elementos entre sí y respecto al cerco y precerco y el modo de afianzamiento (clavos sin cabeza) parecen totalmente inadecuados.

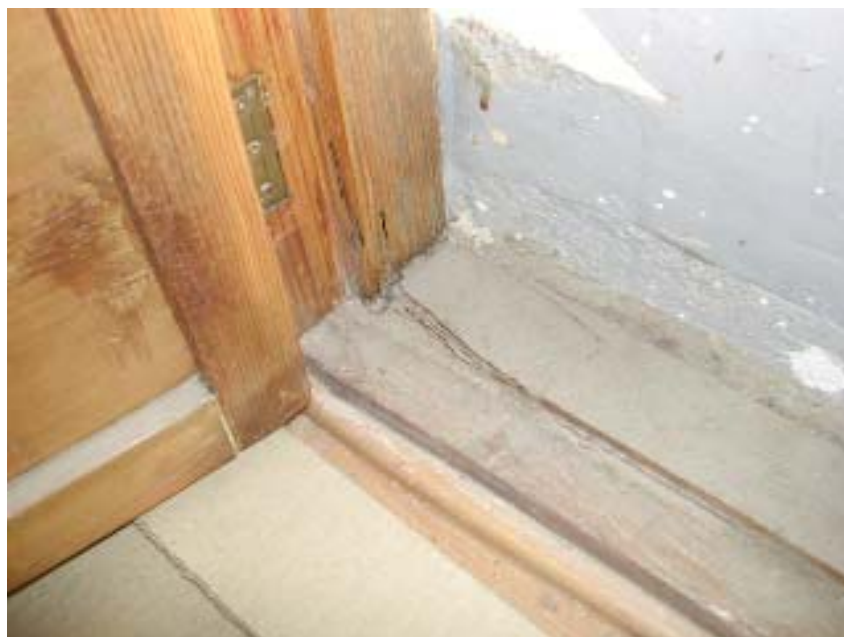
El estado que presenta el cerramiento exterior de algunas viviendas es muy deficiente como se puede observar en las fotografías. Los problemas se centran fundamentalmente en las holguras entre obra y carpintería, el mal estado de algunos elementos y las manchas y desigualdades de tono que

presenta el acabado, dando la sensación de que no se ha decapado y se ha aplicado directamente el producto protector decorativo por lo que la absorción resulta irregular.

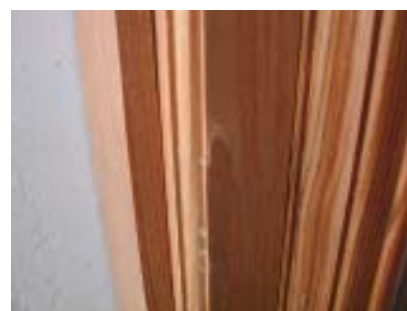
Aunque no es el problema más crítico, diversos elementos presentan defectos de remate o de acabado subsanables mediante repaso: defectos de acabado, manchas superficiales, emplastecidos que contrastan de color, ingletes más resueltos, tapajuntas curvados, desclavados, desprendidos o rajados, sellado de holguras entre obra y carpintería etc. En otros casos, los defectos se refieren a defectos de la madera que o bien no se han reparado, o se han reparado defectuosamente: bolsas de resina, parches patentes, ajustes de

hojas y contraventanas con zonas que han quedado sin tratar, cristales rotos, astillamientos etc.
