Entramado de madera en el Burgo de Osma, Soria

1. ANTECEDENTES

Con fecha 14 de octubre de 2002, un estudio de arquitectura solicita la realización de este informe. Según lo indicado por el solicitante del informe, el edificio data aproximadamente del siglo XVII. Actualmente se encuentra en fase de rehabilitación integral y se plantea la viabilidad de conservación de algunos elementos estructurales de madera que tienen implicaciones sobre la estabilidad general de los muros.

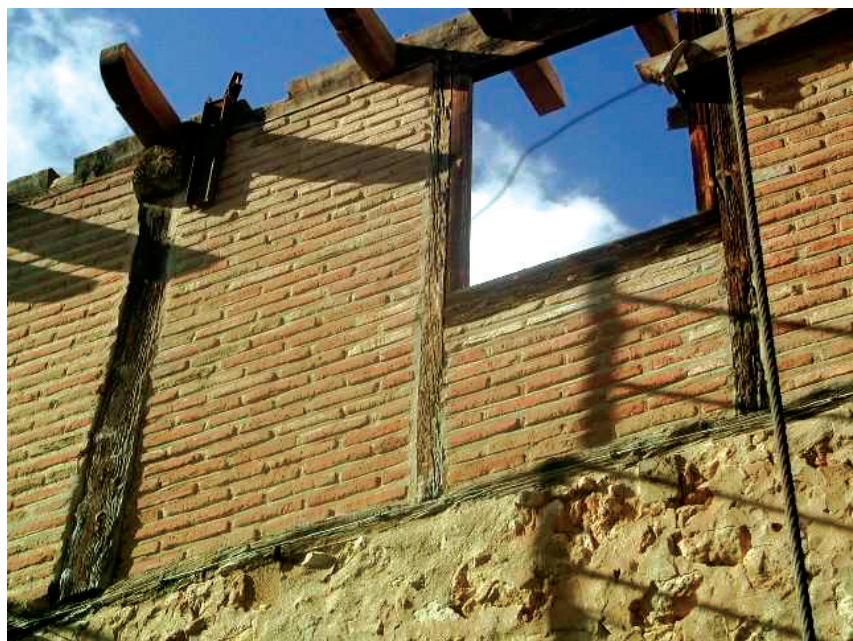
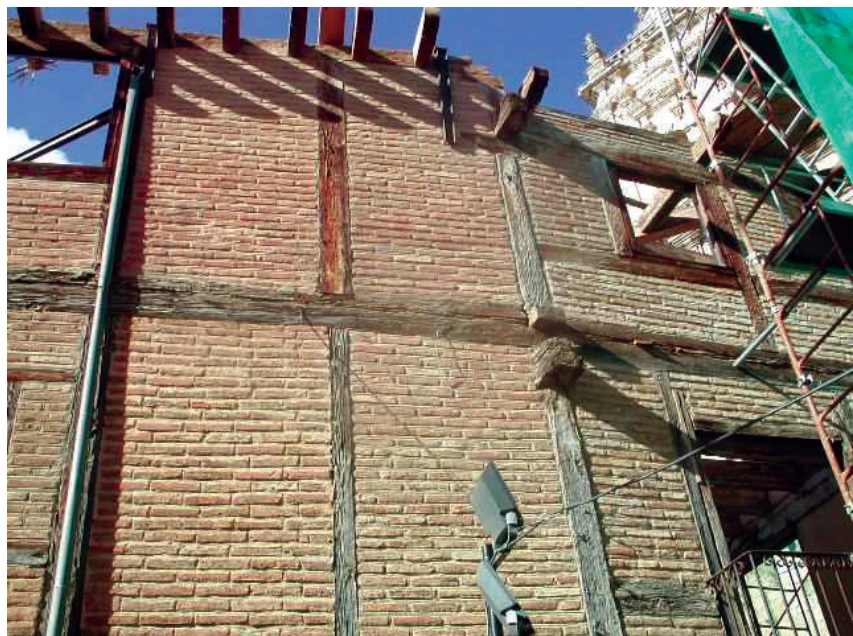
Se puede apreciar a simple vista que la madera se encuentra afectada por una fotodegradación intensa, con una sensible pérdida de sección en algunas zonas. Ésta afecta superficialmente a la madera expuesta por lo que en el interior sigue conservándose sana. La pérdida de material por fotodegradación es muy lenta, lo que permite deducir que las maderas encontradas tienen una antigüedad de

varios siglos. Una inspección más detallada desde el interior, permite identificar distintos daños de origen biótico en el entramado de los muros, fundamentalmente hongos de pudrición cúbica e insectos xilófagos de la familia de los anóbidos, vulgarmente conocidos como carcoma, en ocasiones de manera conjunta, principalmente en la fachada principal, y de manera menor en las fachadas laterales y trasera. Estos daños afectan a la madera de albura y de duramen, llegando a la pérdida de toda la sección de

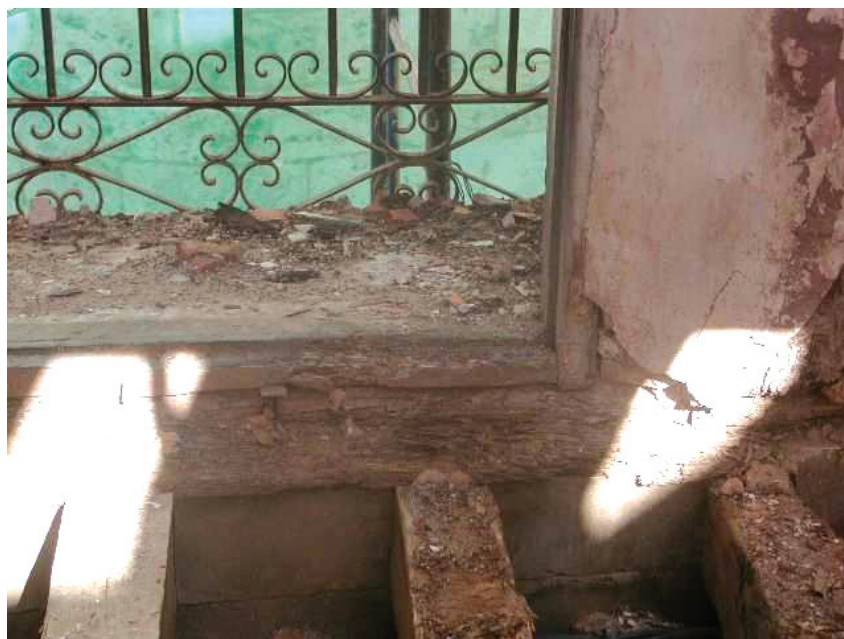
Aunque no es objeto de este informe determinar con detalle la estabilidad de los muros de carga, la inspección realizada permite afirmar que los muros de carga perimetrales inspeccionados (con entramado de madera) se encuentran en una situación inestable, especialmente en toda la fachada principal (plantas primera y segunda) y en las fachadas lateral y

- Mal estado de algunos elementos del entramado, especialmente los elementos horizontales (durmientes), en algunos casos con pérdida casi total de sección resistente. Esta pérdida de sección implican un descendiimiento del muro y una línea de articulación en el paño del muro que reduce la estabilidad;

- Falta de cohesión entre la fábrica de ladrillo y el entramado de madera, como se observa en las ranuras u holguras existentes entre ambos materiales;

El estado de estos muros, por tanto, no se considera válido, requiriendo medidas especiales de consolidación o sustitución.

Los muros de las plantas superiores en la fachada principal y, en menor medida, las fachadas lateral y trasera, requieren una consolidación para garantizar su estabilidad.
