patologías

Problemas de humedad de la madera en un TEATRO DE MADRID

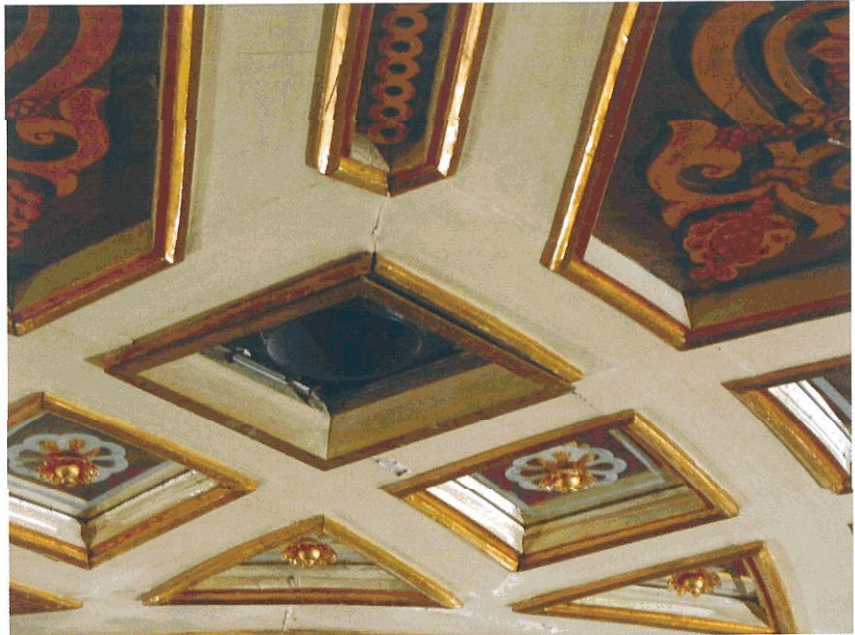
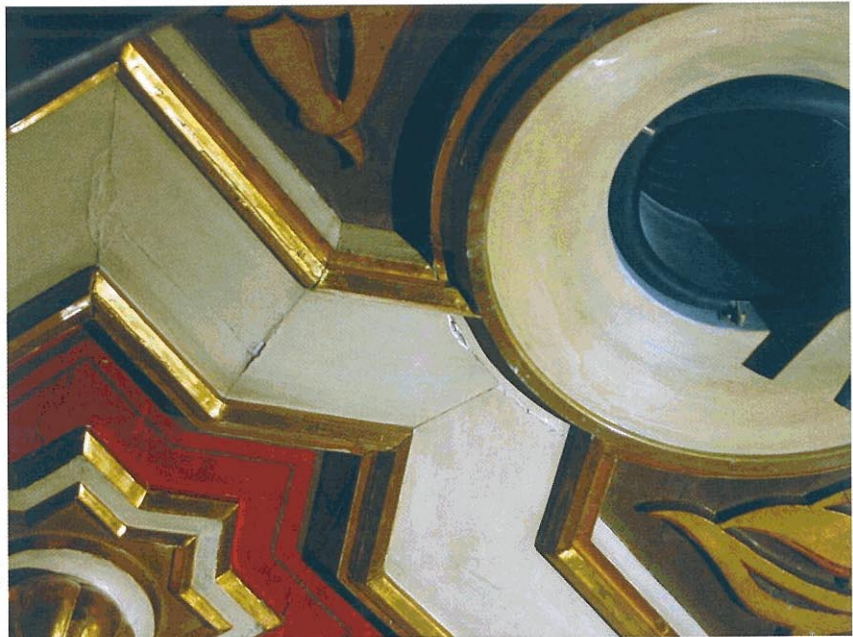
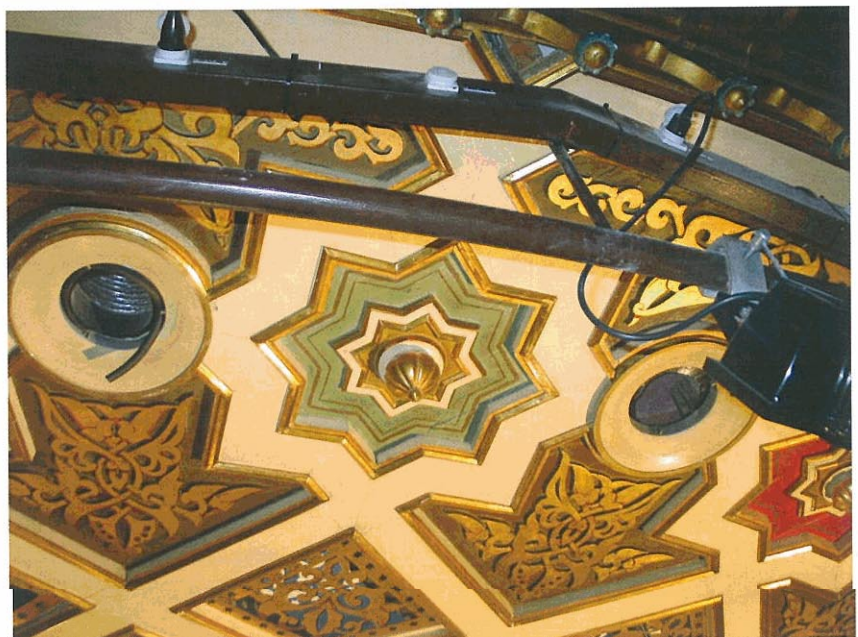
La anterior instalación de calefacción, actualmente sustituida, consistía en una parte del Teatro (hall, pasillos, etc.) en un sistema de convección con radiadores de agua caliente, y en el resto (patio de butacas, escenario y palcos), de aire caliente con un sistema de humidificación que compensaba la pérdida de humedad ambiental. Todo este sistema fue sustituido por uno nuevo de aire frío o caliente sin humidificadores, por lo que las humedades relativas del Teatro bajaron notablemente, sobre todo durante el invierno con la puesta en marcha de la calefacción de aire caliente. De hecho, los días de más frío, que demandaban una calefacción más fuerte, provocaban las mayores bajadas de humedad relativa, registrándose valores inferiores al 30% según las mediciones de control del Teatro. En definitiva, no es que hubiera poca humectación, es que esta era inexistente.

Tanto en las piezas del artesanado, como en las divisiones laterales de los palcos, se aprecian mermas y manifestación de juntas, así como defectos en los acabados (pinturas y tapizados) debidos a la pérdida de humedad de las maderas.

Se recomienda la instalación de un sistema de humidificación del aire que compense el actual sistema de calefacción por aire caliente, ya que al margen del comportamiento de la madera, se están superando los límites inferiores de humedad de confort situados en el 30%.

Una vez instalado el sistema de humidificación, se procurará mantener las condiciones ambientales estables en unos rangos de 20 a 25°C y de 40 a 50% de humedad relativa. A estas condiciones, el contenido de humedad de equilibrio de la madera se sitúa entre el 8 y el 9%. Para evitar un aumento brusco en las dimensiones de las piezas de madera, se procurará aumentar la humedad relativa de una forma paulatina, en escalones de 5% con una duración aproximada de 2 semanas por escalón. Una vez alcanzado el nuevo equilibrio higroscópico, cuando se estabilice la madera, se
