## INTERVENCION ESTRUCTURAL EN LA CATEDRAL DE ALBACETE: MENOS ES MÁS (CASI SIEMPRE)

Miguel Nevado  
Arquitecto

Promotor: Obispado de Albacete – Ministerio de Fomento (Plan Nal. De Catedrales).  
Dirección facultativa: F. Benito y R. Gámez, arq. - F. Rascón, apar.  
Constructora: ARTEMÓN S.A.  
Ingeniería estructural: M. Nevado  
Año de la intervención: 2009

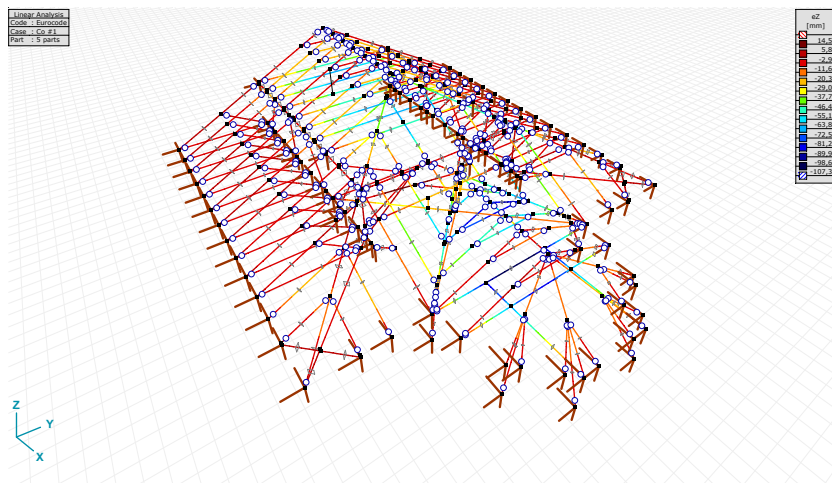
DESPLAZAMIENTOS VERTICALES A NIEVE Y VIENTO - VISTA 1

No obstante, el valor de unos 5\* a 6\* cm en el centro que el modelo indica, muy superior al apreciable en las cerchas no intervenidas, apunta a que el material original sería de una clase más elevada que la supuesta de C22, así como a que la hipótesis del resultado de la degradación hecha es, asimismo, muy conservadora.

- El entramado espacial sobre el altar, tendría una deformación relativamente acusada. Sin embargo, su cuantificación no parece que pudiera ser preocupante: la parte inferior del pendolón descendería unos 2\* cm, y los pares oeste se desplazarían horizontalmente en el orden de 1\* cm hacia la nave. Por otra parte, debido al empuje del ábside, en el pendolón se darían estados tensionales excesivos.

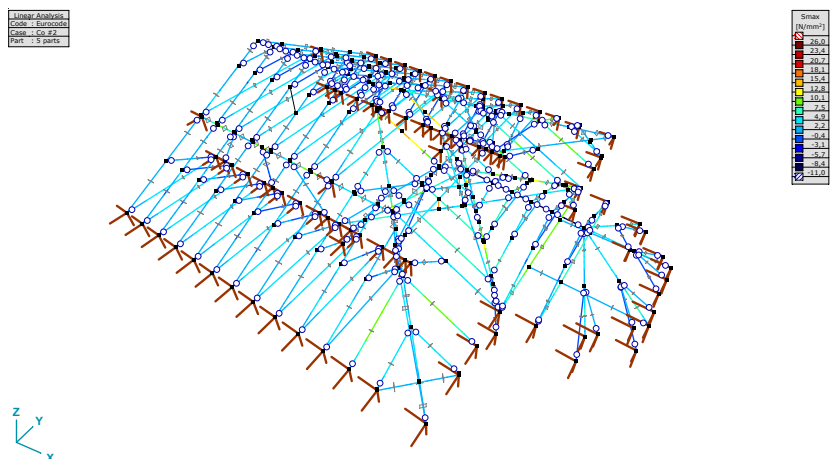
TENSIONES MAXIMAS CON NIEVE Y VIENTO

- El resto de los elementos de la serie de cerchas presenta estados de tensión y deformación muy asumibles. De hecho, los estados tensionales son extremadamente bajos, lo suficiente como para descartar la relevancia de determinadas roturas puntuales presentes en los pórticos. Asimismo, son lo suficientemente bajos como para poderse limitar los refuerzos del entramado preexistente a pocos casos aislados.

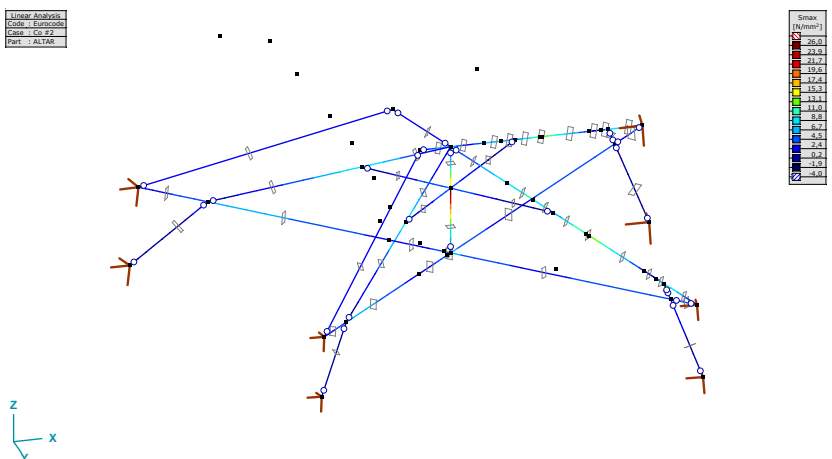
TENSIONES MAXIMAS A NIEVE Y VIENTO EN EL CRUCERO

- El sistema del ábside, posiblemente no estuvo correctamente configurado desde el principio, al carecer los dos tirantes longitudinales de los pares del cabecero del ábside de otro anclaje opuesto que el de los tirantes transversales de las dos últimas cerchas de par y puente. Esto provocó seguramente estados de flexo-tracción excesivos, provocando la rotura que llevó a las reparaciones y apeos citados.

- Refuerzos destinados a paliar los defectos puntuales de la configuración original.
- Refuerzos destinados a paliar la pérdida de capacidad mecánica derivada de la degradación biológica.
- Refuerzos destinados a paliar la escasez de sección de determinadas intervenciones anteriores.
- Eliminación de la totalidad de los puntales que descansan sobre las bóvedas.
- Eliminación, por último, de la totalidad de los apeos sobre el entramado espacial sobre la bóveda del altar.
