EL PICADERO DE MOSCÚ, UN ALARDE ESTRUCTURAL DE LA ÉPOCA NAPOLEONICA OBRA DEL ESPAÑOL AGUSTÍN DE BETHENCOURT

hecho murió en San Petersburgo. Debido a su prestigio como ingeniero e inventor (ver biografía al final) Betancourt ingresó en el ejército ruso en 1808 con el grado de Mayor General para misiones especiales de su Majestad Imperial, concretamente en el Departamento de Vías de Comunicación (análogo a la Inspección de Caminos y Canales español). Al año siguiente es ascendido a teniente general. En 1809 es nombrado asesor del recién creado Cuerpo de Vías de Comunicación y en 1817 diseña el edificio del Picadero de Moscú, que fue terminado en el tiempo record de cinco meses. Su estructura de madera fue un hito de la ingeniería estructural y lo analizaremos brevemente a continuación.

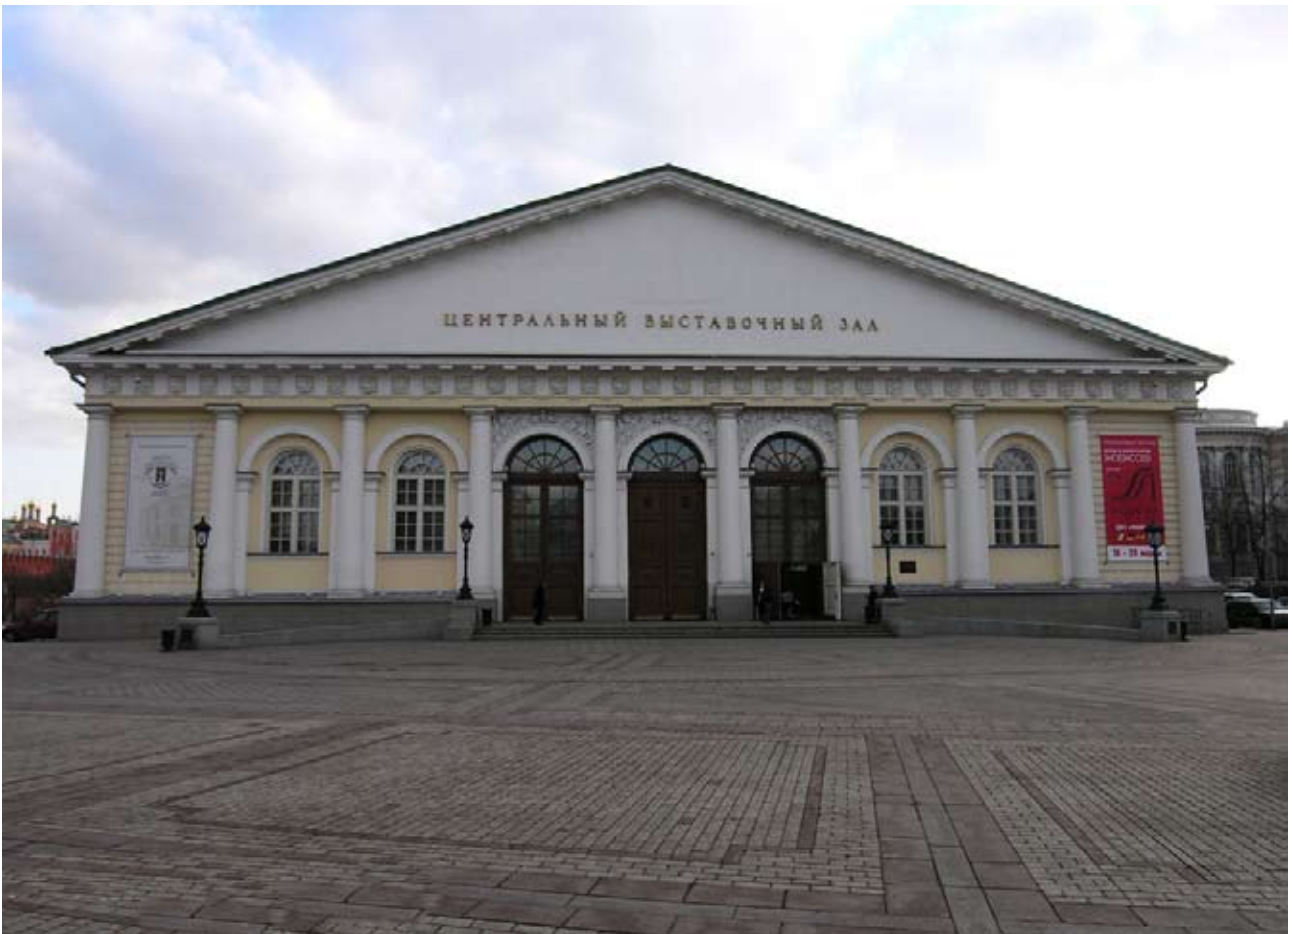
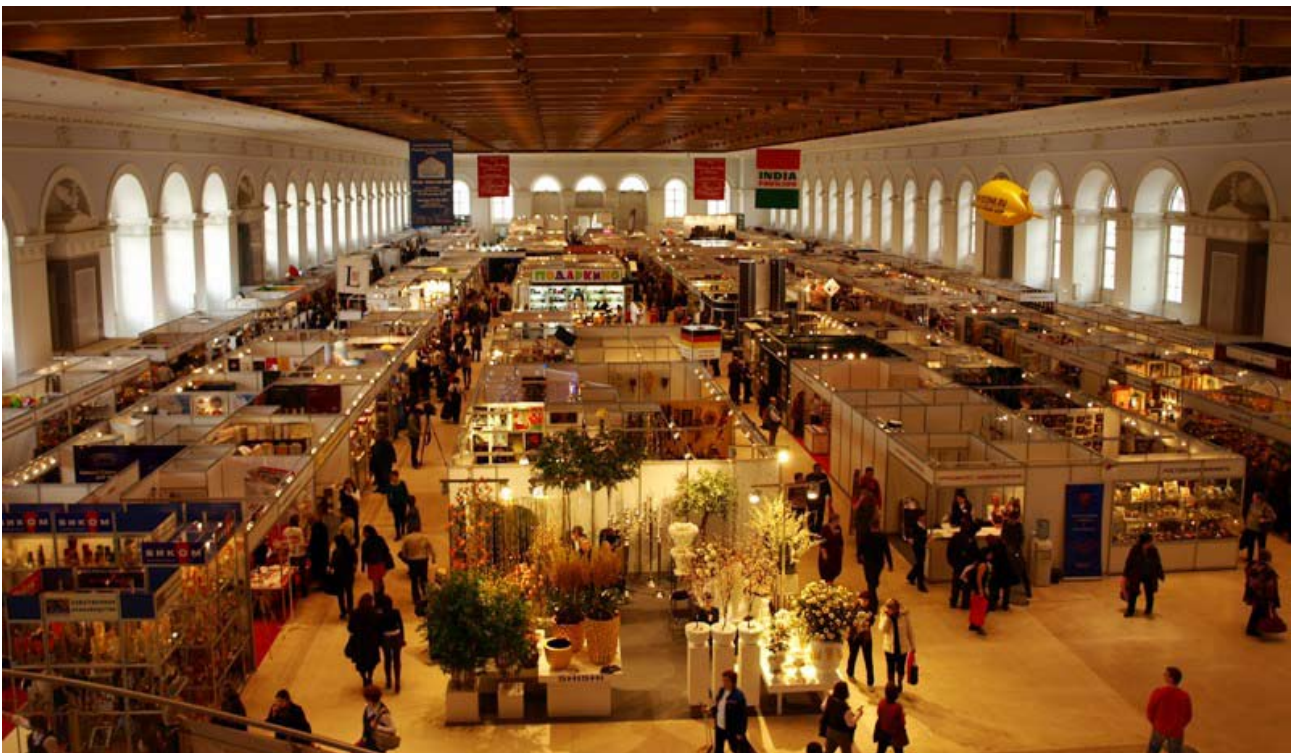
El Manezh, en la actualidad (exterior e interior), siendo utilizado como feria de muestras
