ANÁLISIS DE LA ESTRUCTURA DE MADERA EN LA REHABILITACION DEL INSTITUTO JACINTO VERDAGUER (Barcelona)

Francisco Arriaga Martitegui
Dr. Arquitecto, de AITIM

Se analiza la estructura de madera compuesta por forjados y formas sencillas de cubierta de un edificio construido en el siglo XVIII, situado en el Parque de la Ciudadela en Barcelona.

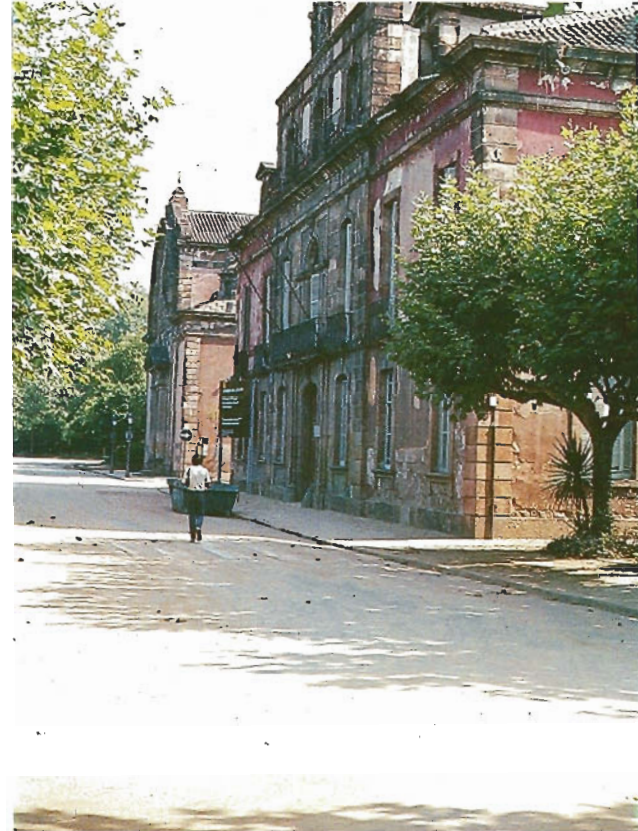
figura 1

Se trata de una edificación de planta rectangular con un gran patio central. Se accede por la fachada principal a un cuerpo con doble crujía donde desemboca la escalera noble que comunica la planta baja con la primera. (Fig. 1, 2 y 3). La altura del edificio varía desde una a tres plantas.

Del examen de la organización constructiva de los forjados se puede destacar como existe una intención de protección de la madera por diseño ante la posibilidad de pudrición. Las vigas de forjado se disponen, siempre que es posible, en la dirección paralela a los muros de fachada, de tal forma que los extremos de las piezas apoyen sobre muros perpendiculares a fachada. Estos muros no tienen el posible aporte de humedad del exterior como en fachadas y esta condición más seca favorece la durabilidad de la estructura. Se llega en algún caso a cubrir un local disponiendo las vigas en la dirección de mayor luz, evitando el apoyo en muros de fachada. (Figura 1).

En la estructura de cubierta aparecen formas de madera a dos aguas de construcción sencilla. (Par y nudillo y par e hilera) en una de las alas del edificio. En el ala simétrica la estructura fue sustituida, unos años antes de esta fase, por una estructura metálica que seguía el mismo trazado que la original. En esta zona la madera estaba muy deteriorada y no fue posible su consolidación. (Figura 3).

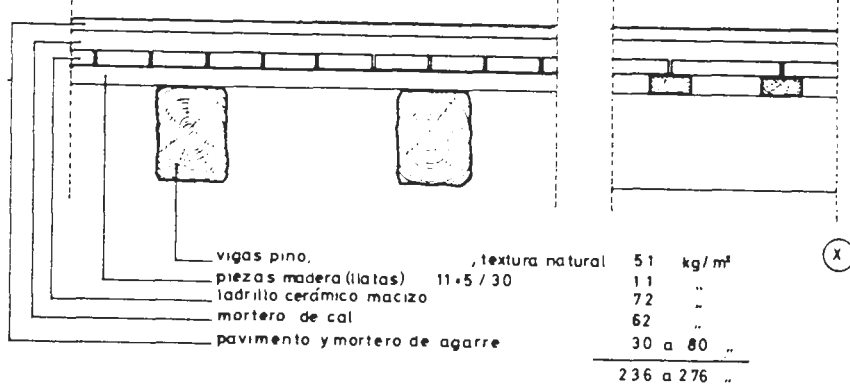
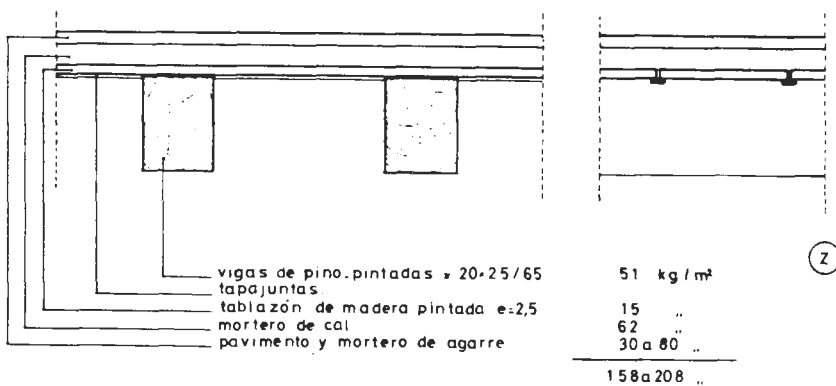
figura 4

— Tipo «X» (según la clave de identificación de los planos). (figura 4). Está formado por vigas de madera de pino escuadradas y talladas con azuela, con la superficie en madera natural, sin tratamiento superficial. Sobre ellas apoyan perpendicularmente unas piezas más pequeñas de madera (11 x 5 cm) apoyadas de tabla y a una separación entre ejes de 30 cm. Directamente sobre estas secciones se apoyan unos ladrillos cerámicos macizos, que forman el plano de asentamiento del solado con una capa de argamasa de cal.

— Tipo «Z» (según la identificación en los planos). (Figura 4). En este caso las vigas presen-

tan una escuadría más acabada de superficies planas y pintadas. Sobre ellas se apoya una tablazón de madera de un espesor de 25 mm y encima de ella se encuentra la capa de mortero y argamasa de cal que recibe el solado.

SECCIONES TIPOS DE FORJADOS ESC. 1/10. Dimensiones b/d/s en cm

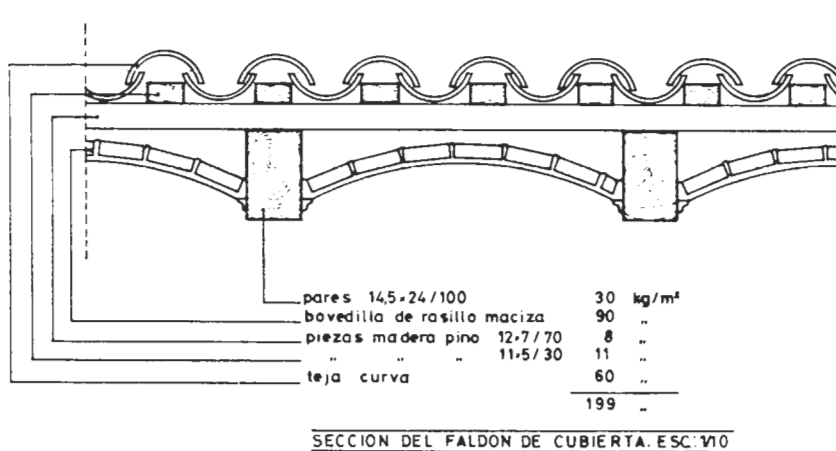
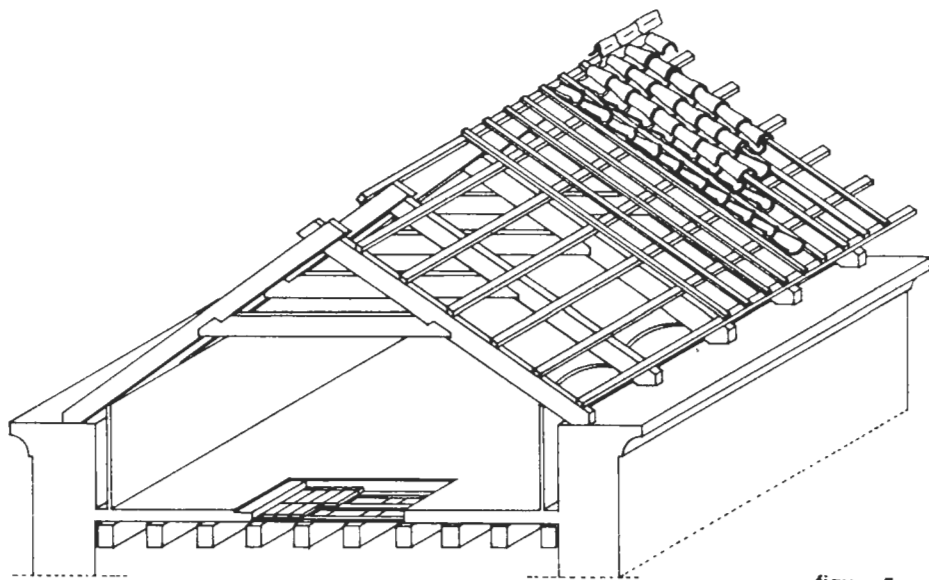
figura 5

El sistema constructivo de la cubierta a dos aguas que se dispone sobre las dos alas del edificio, adopta la solución indicada en la figura 5.

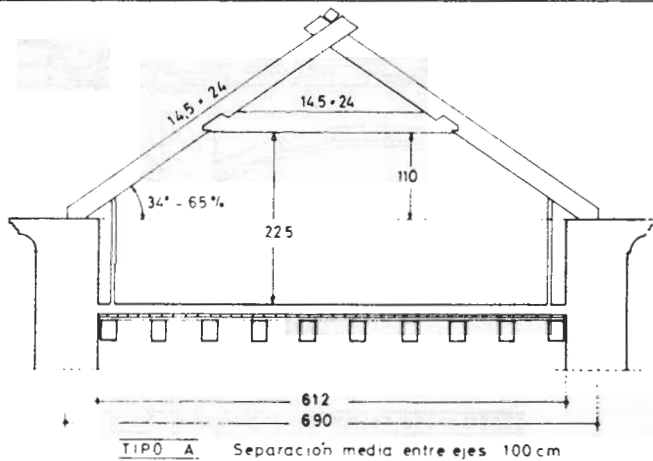
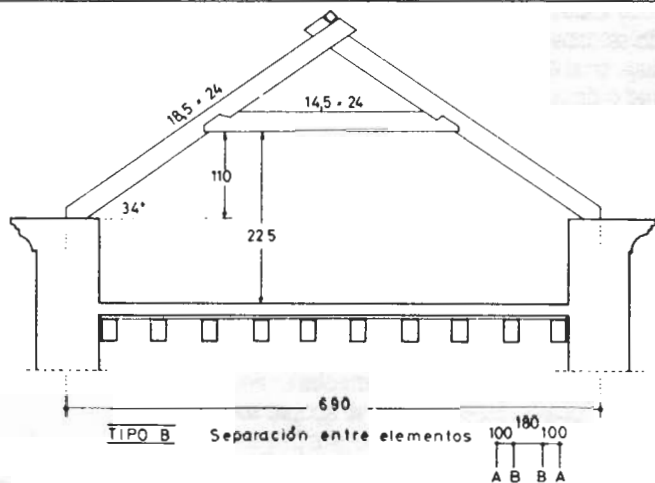
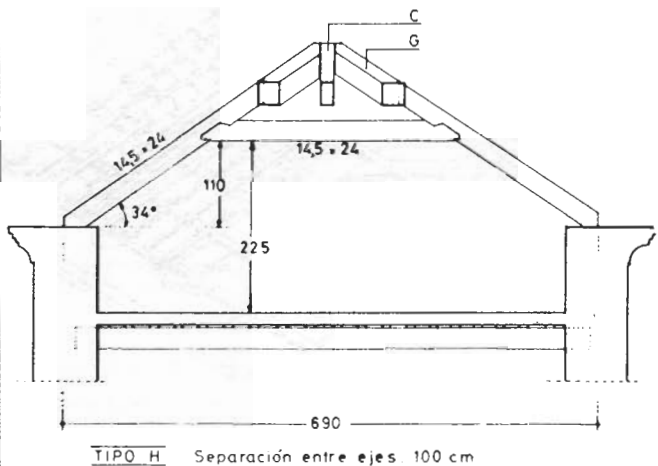
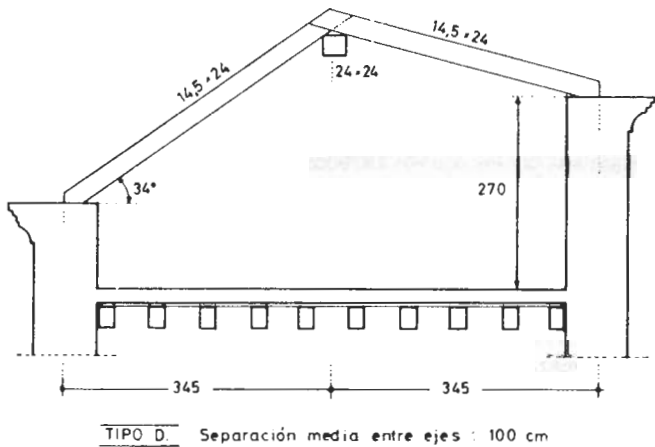
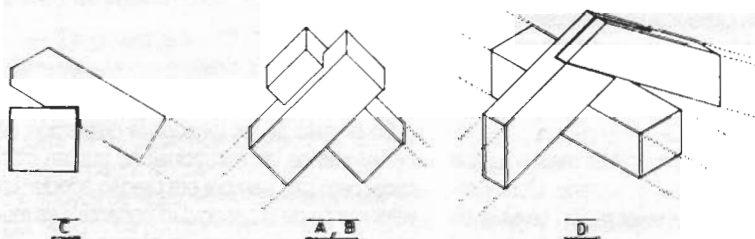
ELEMENTOS ESTRUCTURALES DE LA CUBIERTA INCLINADA ESC 1/50 Cotas en cm

Los muros de fachada tienen su coronación a una cierta distancia del nivel superior del último forjado, con el fin de conseguir una adecuada habitabilidad del espacio bajo cubierta. Sobre el extremo de los muros apoyan unas formas de par y nudillo, o la solución de par e hilera, que se representan en la figura 6.

Detalles de uniones

ELEMENTO TIPO	SECCION b-d	Separación entre ejes	media ejes
C	14,5 x 24	100	
E	18 x 26	110	
F	30 x 30	—	
G	23 x 23	—

zas que forman la cubierta, se ha elegido la forma tipo A, que es la más característica. (Ver figura 6). Esta es una estructura muy sencilla de par y nudillo, con una luz de unos 6,80 m. La sección es de 14,5 x 24 cm, tanto para el par como para el tirante. Se encuentran separadas entre ejes a 100 cm.

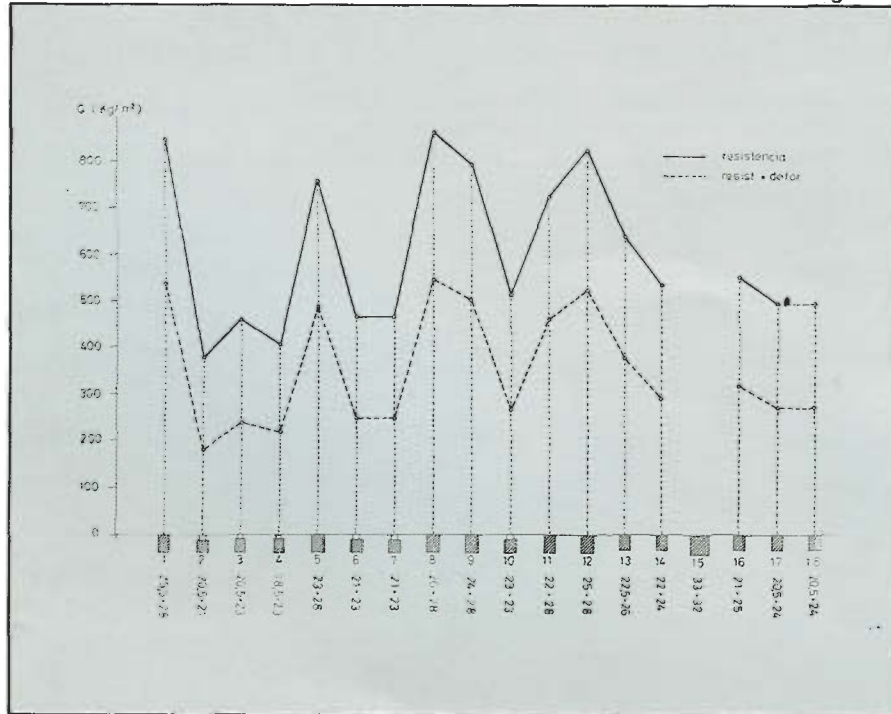
En la figura 7 se representa gráficamente la variación de la capacidad portante de las vigas de uno de los forjados. Si se admite como valor de la resistencia a flexión 100 kg/cm² y un módulo de elasticidad de 100.000 kg/cm² con una flecha admisible de 1/300 para la carga total, se obtienen una capacidad resistente que varía para cada viga en alto grado. Con el criterio de resistencia, el valor medio se sitúa en 605 kg/m² (variando desde 383 hasta 847

kg/m²) y con el criterio de la deformación el valor medio es de 355 kg/m² (desde 185 hasta 540 kg/m²), en ambos casos para la carga total.

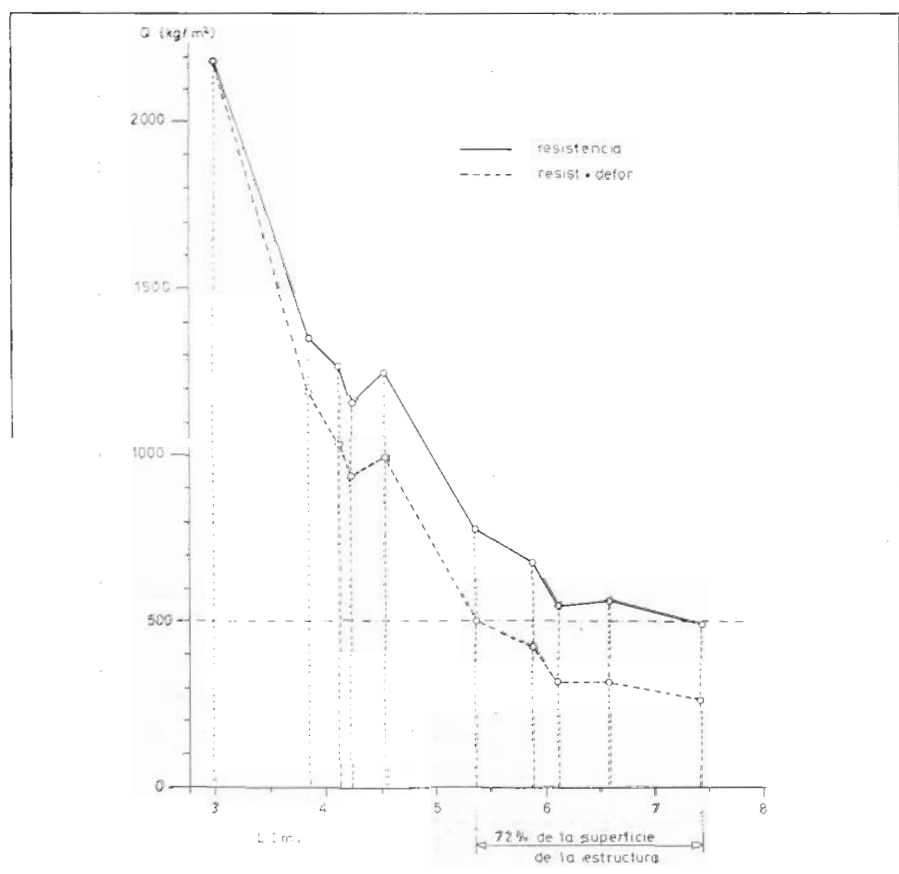
igura 8

En la figura 8 se representa gráficamente esta relación, entre las luces de forjado y la capacidad portante. En ella se aprecia que existe un marcado sobredimensionado para luces inferiores a los 4,50 metros. Prácticamente la pendiente de las líneas que representan la relación, es muy pronunciada hasta llegar a los 6 metros, donde se frena esta caída de capacidad portante. Esto indica un cierto criterio de dimensionado que sólo es aparente en grandes luces.

— El criterio de limitación por resistencia admisible ofrece unos resultados aceptables, incluso para las luces mayores. Prácticamente todas las luces sobrepasan los 500 kg/m² de carga total. Teniendo en cuenta las estimaciones de pesos muertos, 160 a 240 kg/m², queda libre una sobrecarga de uso de 340 a 260 kg/m², en el caso de mayor luz.

Sin embargo, el criterio de limitación de la deformación, a partir de la luz igual a 5,36 m ofrece cargas totales inferiores a los 500 kg/m², llegando al valor mínimo de 264 kg/m² para la luz mayor de 7,42 m. Hay que tener en cuenta que entre la luz de 5,36 y 7,42 m, se encuentra el 72 % de la superficie útil del total de forjados.
