IGLESIAS NORUEGAS DE MADERA

CARLOS ASENSIO GÁLVIN
ARQUITECTO

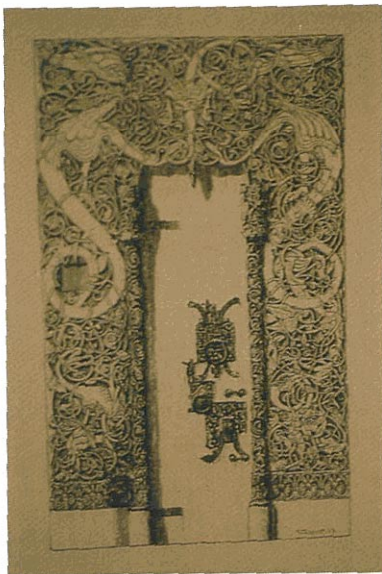
Fig. 4. Hopperstad.

A diferencia de los métodos predecesores, el sistema de pies derechos no hinca los troncos en el suelo. Se apoya sobre la superficie del terreno repartiéndose las cargas en la mayor área posible. Para ello creaban un cimiento de piedra debajo de cada línea de pilares o pies derechos. Esta cimentación solía ser sobre rasante, para evitar el contacto directo de la madera con el suelo, aunque en ocasiones se hacían auténticos pozos de cimentación como los de la iglesia de Hopperstad. Fig. 4.
