ENSAYO de Resistencia al Fuego de una Viga de Madera Laminada

La Unión Nacional de Cámaras Sindicales de Carpintería y Parquet de Francia ha encargado a IRABOIS un ensayo de resistencia al fuego de una viga de madera laminada.

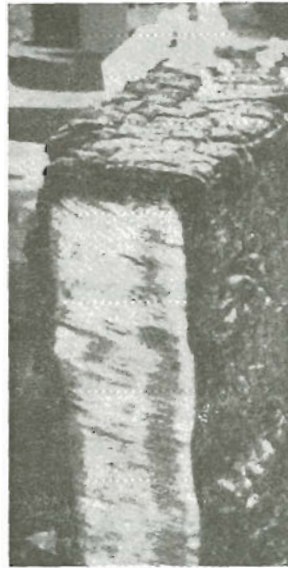
Fig. 4

A la terminación del ensayo se sacó la viga del horno y se dio un corte transversal (Fig. 4). La sección permitió apreciar el grado de ataque de la madera por el fuego. Quedaba una sección de 570 x 130 mm. La capa de carbón adherida era del orden de 20 a 25 mm. La pérdida de madera es de 4 cm. por cada cara de la viga, que confirma el valor corrientemente admitido para la destrucción en profundidad de 7/10 de mm. por minuto. La viga soportó la carga que estaba aplicada. Los esfuerzos soportados por la sección de madera sana son aproximadamente dobles que los soportados al principio, pero la pequeña flecha que existe permite asegurar que todavía se está lejos de la rotura. Haría falta para romper la viga una carga de 27 toneladas.

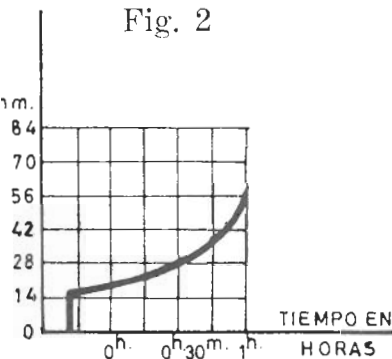
La flecha de la viga crece regularmente; al comienzo del ensayo era de 18 mm., a los 15 minutos de 20 mm., a los 30 minutos de 25 mm. y al finalizar el ensayo 50 mm., que aún está lejos de ser el límite admisible de

1/30 del vano (que será 120 milímetros) (Fig. 2, curva detectada por el flexímetro).

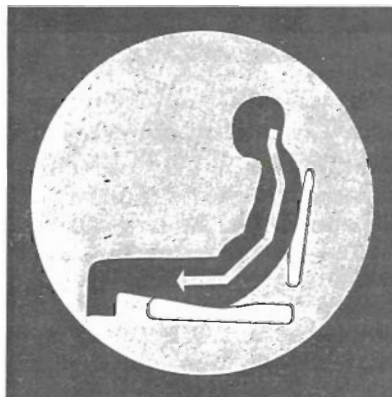
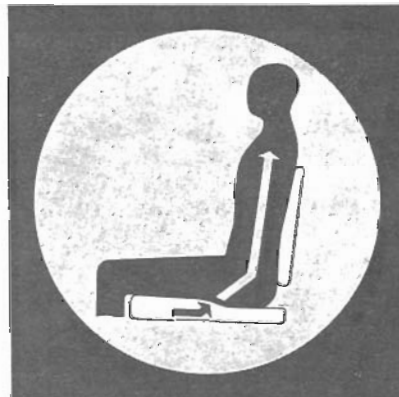
no, procurando dar a la columna vertebral el mejor apoyo posible para facilitar la circulación de la sangre y el descanso de los músculos. El croquis adjunto señala la

diferencia entre un asiento corriente y el asiento diseñado por este Instituto. Esta silla se presenta en dos versiones, de contrachapado o tapizada.
