Restauración del Teatro La Fenice

La construcción: historia e historias

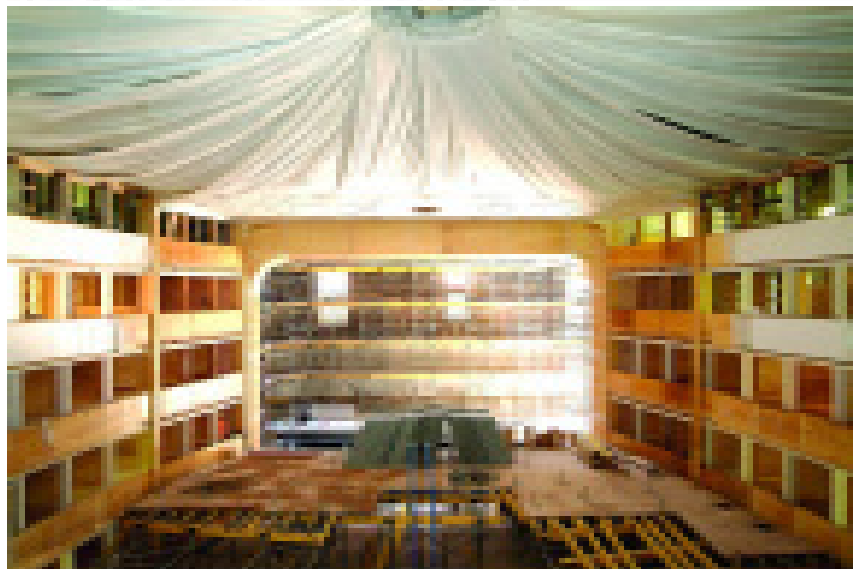
Restauración Teatro La Fenice (1937-1938) (E. Miozzi)

Esta restauración y alguna nueva intervención significativa, como la de Llodovico Cadornin entre 1854 y 1859 fueron de cualquier forma borradas por la «restauración» de 1937. En efecto, cuando en 1937 se constituyó el Ente Autónomo, se decidió una renovación general del edificio, acogiendo el proyecto del ingeniero Eugenio Miozzi para la parte arquitectónica, y de Nino Barbantini para la decorativa. Se amplió así el pasillo de la vía terrestre reintegrando la estructura arquitectónica de Selva. Fueron también eliminados los frescos de algunas salas superiores que habían sido adornadas con fajas en estudio de estilo neoclásico, colocándoles muebles de estilo Imperio. En el curso de esta intervención, la sala teatral sólo fue tocada en los accesos de la platea, que fueron sustituidos por una gran puerta bajo la logia real entonces adornada con un gran escudo saboyano. Proclamada la república, el escudo monárquico desapareció para dejar el sitio al león marciano.

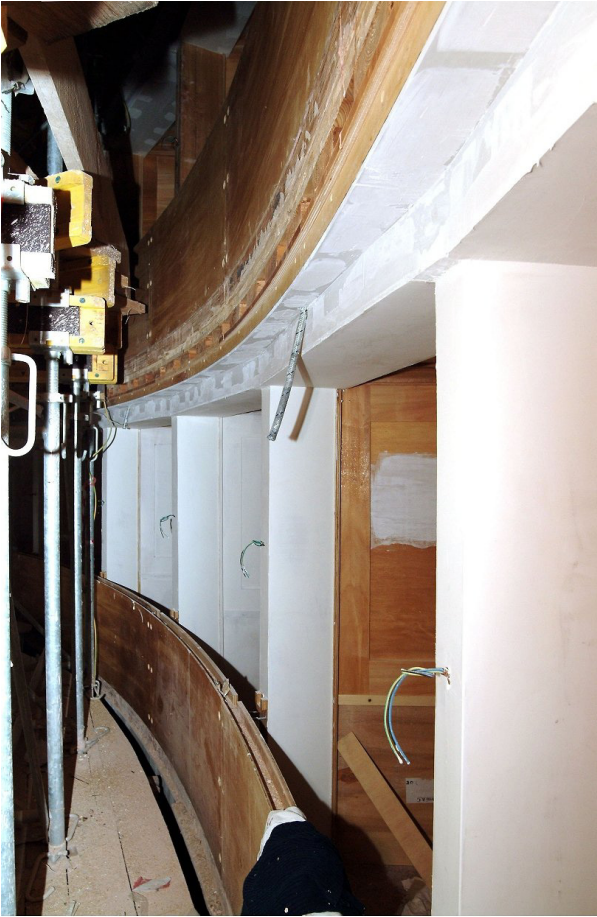
Cantiere Ricostruzione Teatro La Fenice 07/04/03
Foto:(c) Michele Crosera

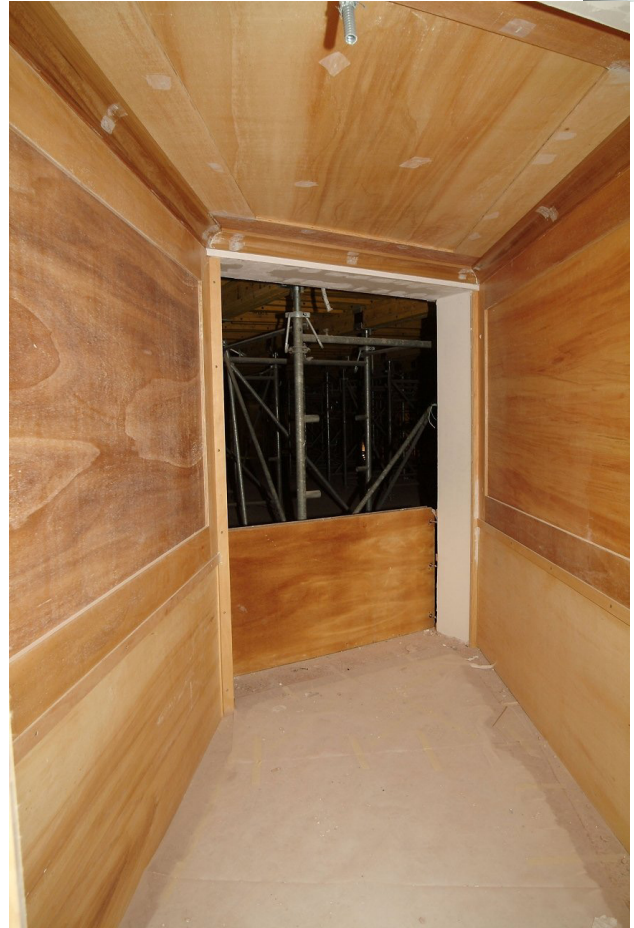
Cantiere Ricostruzione Teatro la Fenice (palchi 1° piano)
FOTO (C) Michele Crosera

Todos los cerramientos de la gran sala eran originalmente de paneles de madera revestida de yeso decorados con pintura y pan de oro. En la rehabilitación se ha conservado la idea original pero la madera maciza se ha sustituido por tablero contrachapado que es mucho más estable y versátil para tomar firmas nuevas. Sobre el tablero contrachapado se colocaron tableros de escayola de 12 mm de espesor, el cual proporciona una adecuada resistencia al fuego y sirve de soporte a los acabados de pintura y dorado. Las molduras son de escayola bañadas en oro y contabilizan un total de 1400 metros lineales. El pan de oro utilizado es 23 quilates. La ópera ahora está equipada con un sistema de rociadores de tecnología avanzada, detectores de calor y humo, su propio almacenamiento de agua para apagar cualquier incendio y cubiertas resistentes al fuego en todas sus vigas **A**
