RESTAURACIÓN DEL MOLINO DE SALARDU, EN EL VALLE DE ARÁN (LÉRIDA)

NELLY MALMANGER

Los objetivos de la restauración del Molino de Salardú eran salvar el edificio histórico y atraer un turismo cultural a la zona.

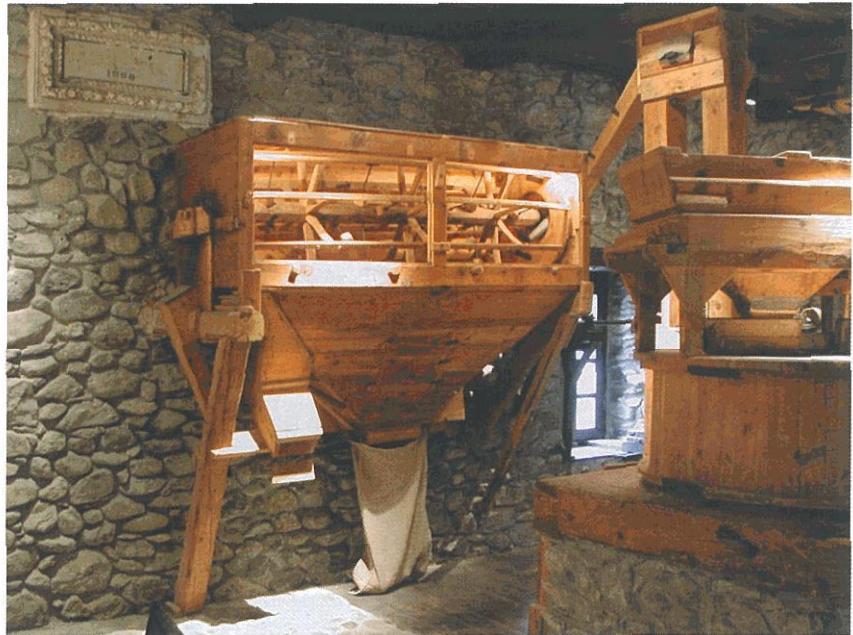
2) La parte superior del molino
La parte superior del molino está compuesta por
Las muelas: son dos piezas de piedra circulares, una fija y una móvil.
La *tramuja*: es el elemento que está más arriba de todo el conjunto del molino. Es una caja de madera en forma de tronco de pirámide invertida. Sirve para alimentar el molino con los granos de harina.
El *levantador*: situado al lado de las muelas, sirve para regular la altura del banco y determina la finura de lo que se tiene que moler, según se levanta más o menos.
La *cabra*: es una especie de grúa, compuesta por un árbol de madera con un brazo horizontal que sostiene un eje de hierro, enroscado, del cual salen dos piezas también de hierro, alargadas en forma de tenaza.
El *oro* (en *catalan*: el *riscle*): Envuelve las muelas y sirve para evitar que el trigo o la harina puedan escapar por los lados. Está compuesto por una pieza de madera curvada, hasta unirse en los dos extremos.

El *arrancador*: es un especie de freno que sirve para abrir y cerrar el cerrojo que deja ir el agua por el canal hasta el rodete. Cuando el mango está arriba el cerrojo está abierto y el rodete gira, cuando está abajo está cerrado y el rodete está parado.
El *cemador* también llamado *tomo* de pasar *harina*. Sirve para pasar la harina y tiene el aspecto de una caja grande de madera. Arriba y a un lado tiene un agujero o embudo para hacer bajar la harina al tomo. En la parte inferior de la pared frontal hay tres pequeñas puertas corredizas, que coinciden con cada uno de los tres compartimientos interiores, a través de los cuales salen las diferentes variedades de harina. El *tomo*, *propriamente* dicho, ocupa el

interior de la caja. Está constituido por un eje de madera por los extremos y centro, del cual salen unos barronetes entrecruzados de dos en dos, que sostienen listones de madera paralelos al eje, dando forma octogonal al tomo. También atornilladas de dos en dos, clavadas perpendiculares al eje y a los listones, van unas barritas de alambre grueso, a las cuales va insertado un bloque de madera cuadrangular con movimiento entre el eje y el listón. Los mecanismos del cedador del molino de Salardú están en buen estado, pero fue necesario restaurar la parte de la madera.

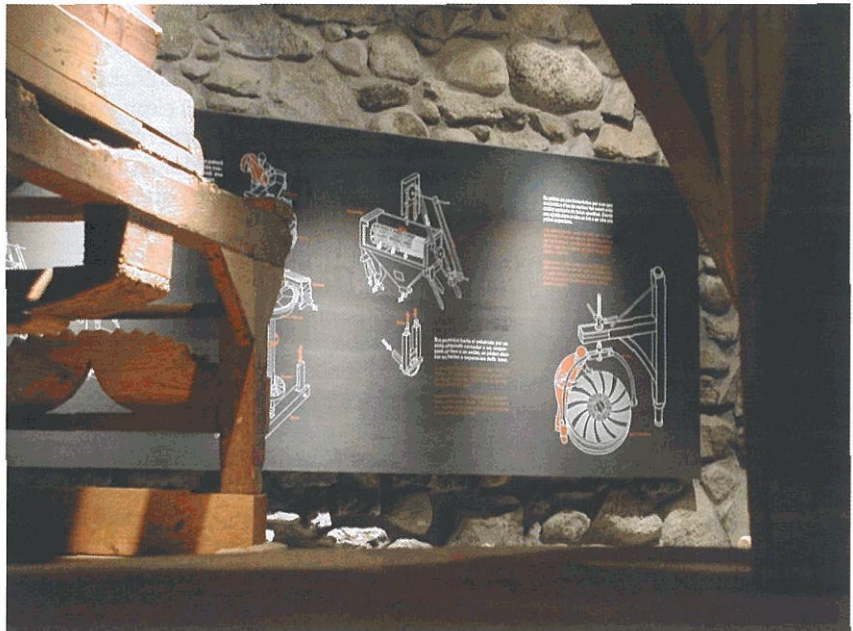
Para adecuar el molino de Salardú como museo, además de restaurar y limpiar todos los elementos que forman parte del molino propiamente dicho y el edificio, se hicieron algunas modificaciones para facilitar la comprensión del funcionamiento de un molino de estas características y dar una ambientación lo más verdadera posible. Además de paneles informativos y una serie de expositores que muestran las herramientas que se utilizaban en el molino, medidas para el grano, diferentes variedades de granos etc. se substituyó una parte de la madera del suelo por cristal para dejar al descubierto la parte inferior del molino. **A**
