IGLESIA ANGLICANA ST. PAUL'S EN VALPARAÍSO CMH

CASO INEDITO DE UTILIZACION DE MADERA LAMINADA EN CHILE EN EL S.XIX

Rodrigo Lorca Barros
Arquitecto PUCV
Magíster en Construcción en Madera UBB

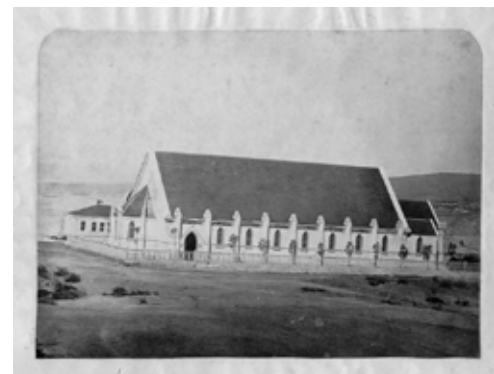
Fig. 04. Corte iglesia St. Paul's. Firmada por el autor W. Lloyd.

Dentro de esta investigación fue posible encontrar tanto las memorias de William Lloyd como una lámina de planos de la iglesia, firmada por él mismo. Sin embargo en ninguno de estos documentos el ingeniero da cuenta de la utilización de la técnica del laminado para la fabricación de las cerchas de la iglesia (fig. 04).
