REHABILITACIÓN DE VENTANAS HISTÓRICAS, ROUBO EN EL SIGLO XXI

BERNARDO LÓPEZ LOZANO
CARPINTERÍA TAMAT

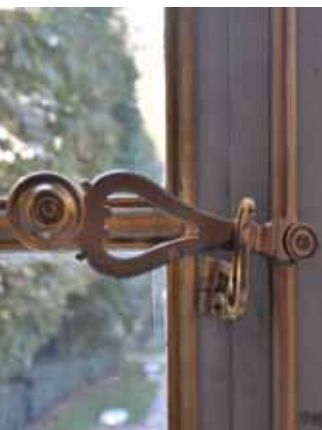
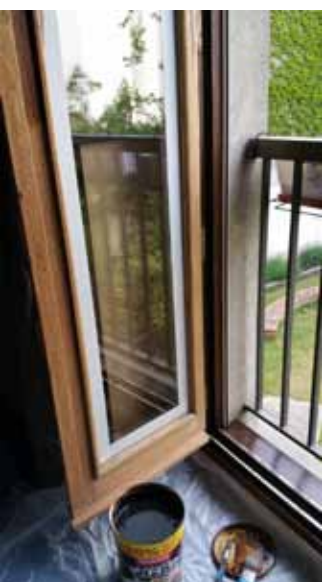
La ventana ha de retirarse de su alojamiento, escuadrar la hoja reencolando sus ensambles. Repiezando con su misma madera las partes pérdidas o deterioradas y recomponiendo perfiles y testas con resina de restauración elástica a la tracción que acompañen la movilidad dimensional de la madera. Devolver esencialmente la solidez original afianzando sus ensambles estructurales y recomponiendo su presencia recomponiendo las indentaciones y daños. Como detalle imprescindible, todo el contorno perimetral de las hojas restauradas de las carpinterías, se cepillarán para obtener

una holgura continua de 2,5 mm, espacio donde se alojará el burlete de hermetización que se colocará más adelante para el cerramiento del intersticio y sellado de la permeabilidad y que hará olvidar para siempre los repasos por rozamientos de los perfiles.

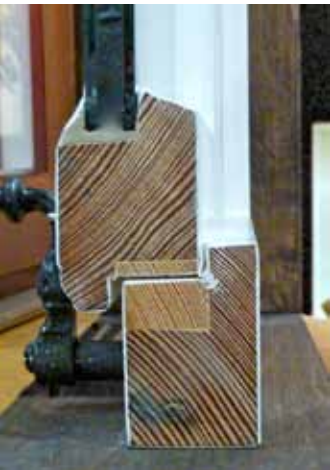
Se realiza mediante un decapado de los acabados originales que permita aplicar un hidrofugante protector previo a una imprimación de base agua que sirva de base a un esmalte de exteriores igualmente de base acuosa.

Es fundamental la utilización de productos de aplicación a la madera de base acuosa. La naturaleza del producto depositado es muy impregnante, duro, resistente a la fricción y sumamente elástico, característica ésta que resulta fundamental para prolongar los tiempos de mantenimiento por cuanto al ser más resistente y elástica la película depositada, ésta no se desprende y permanece inalterable por más tiempo alargando la vida útil de la protección y favoreciendo la protección de las carpinterías.

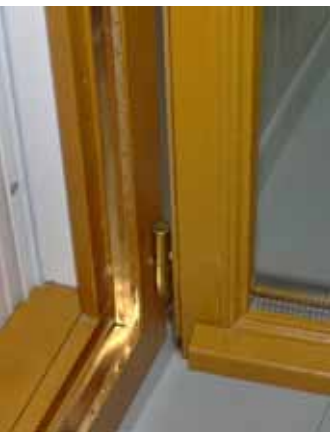
Para una mejora sustancial de la permeabilidad se procede a la instalación de un burlete laminar de bronce fosforoso "CUSn8 HV 190-210", fijado mediante grapa de latón para evitar pares de galvanización, de forma que se impide la permeabilidad de ambientes desde el exterior al interior del edificio.

Sellando el intersticio se impide igualmente la comunicación acústica con el exterior y por ende se mantiene la masa de aire interior climatizada reduciendo su pérdida. El burlete de hermeticidad de bronce es un sistema francés que se instala de forma habitual en Centroeuropa desde hace décadas con una contrastada efectividad. No se deteriora ni oxida y nunca
