# COMPORTAMIENTO AL FUEGO DEL ENTRAMADO LIGERO DE MADERA (ELM)

J. ENRIQUE PERAZA, ARQUITECTO (AITIM)

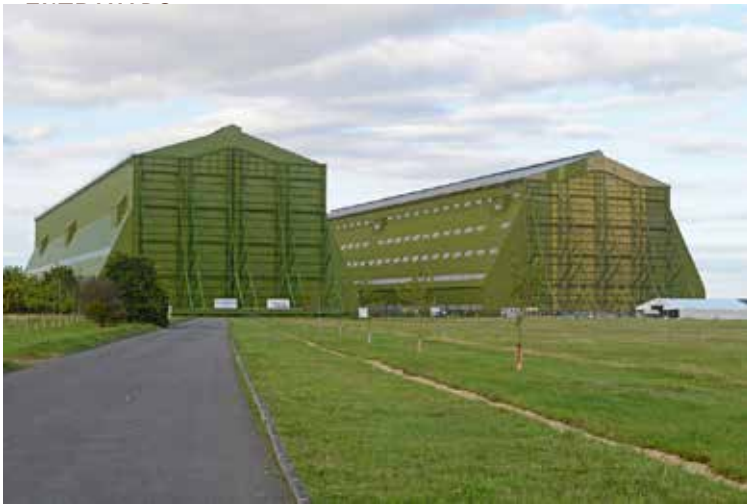
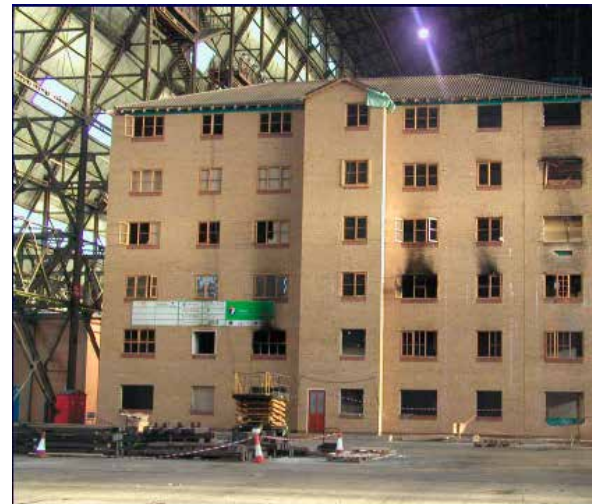
Ensayo a escala real llevado a cabo en los laboratorios del BRE en Cardington (Reino Unido, 2000) de un edificio de ELM de 6 plantas. Estos hangares eran anteriormente una base de dirigibles

Contra esto, los ensayos de incendio a escala real llevados a cabo sobre un edificio de seis plantas construido ex-profeso en el macro-hangar de Cardington<sup>3</sup> en 1999 allanaron el camino. Los resultados se difundieron ampliamente como prueba de que las viviendas de ELM eran tan seguras como cualquier otra.

Este ensayo, según la mencionada página web planteó varios interrogantes. El más grave, y que no se consignó en el informe, fue un “incendio latente” que condujo a una deflagración varias horas después de terminado el ensayo.

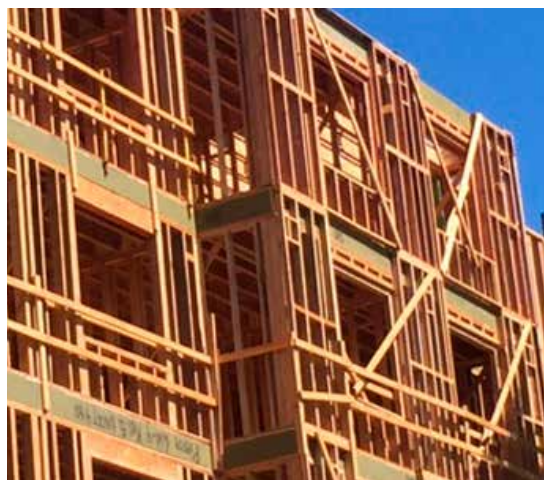
Las consecuencias de un incendio durante la construcción del ELM es evidentemente mucho más dañinas que cuando se ha terminado el edificio

Los edificios de ELM son extremadamente vulnerables al fuego durante la construcción. Aspecto que no ofrece ninguna duda. Mientras se está levantando presenta un gran atractivo para el vandalismo y la piromanía ya que la velocidad del incendio es muy grande dada la esbeltez de sus elementos y la cantidad de huecos que presenta.
