LA MADERA EN LOS EDIFICIOS ILUSTRES

I. EL MONASTERIO DE LAS DESCALZAS REALES

Por: Carlos Asensio Galvin
Estudiante de Quinto Curso de Arquitectura (ETSAM)

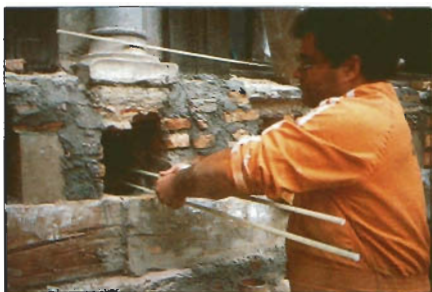
Es importante que en el vertido de la resina no se formen coqueas sobre todo en la unión de la pieza de fibra con la madera que harían disminuir su resistencia.

Se introduce por estos huecos unas barras cilíndricas de fibra de vidrio, de menor diámetro que el hueco de tal manera que puedan introducirse la resina epoxi, más o menos viscosa hasta solidarizar la madera y la fibra de vidrio.

El paso siguiente es verter una formulación epoxi similar a las utilizadas en las uniones de hormigón y de composición parecida a un mortero fluido.

De esta manera queda restaurada la pieza con un material que tiene, excepto las higrométricas, similares características a la madera.
