Entramado de madera en el Burgo de Osma, Soria

1. ANTECEDENTES

Con fecha 14 de octubre de 2002, un estudio de arquitectura solicita la realización de este informe. Según lo indicado por el solicitante del informe, el edificio data aproximadamente del siglo XVII. Actualmente se encuentra en fase de rehabilitación integral y se plantea la viabilidad de conservación de algunos elementos estructurales de madera que tienen implicaciones sobre la estabilidad general de los muros.

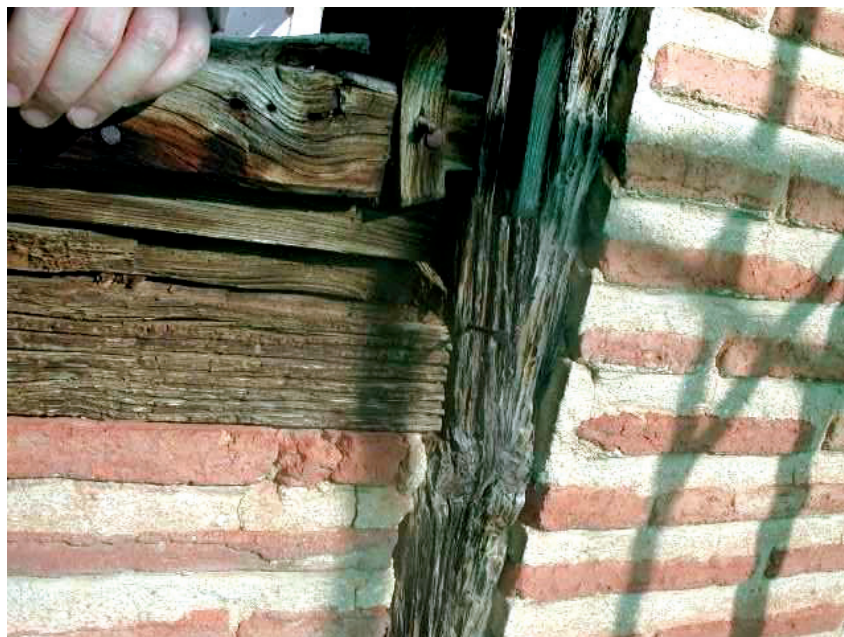
Se puede apreciar a simple vista que la madera se encuentra afectada por una fotodegradación intensa, con una sensible pérdida de sección en algunas zonas. Ésta afecta superficialmente a la madera expuesta por lo que en el interior sigue conservándose sana. La pérdida de material por fotodegradación es muy lenta, lo que permite deducir que las maderas encontradas tienen una antigüedad de

varios siglos. Una inspección más detallada desde el interior, permite identificar distintos daños de origen biótico en el entramado de los muros, fundamentalmente hongos de pudrición cúbica e insectos xilófagos de la familia de los anóbidos, vulgarmente conocidos como carcoma, en ocasiones de manera conjunta, principalmente en la fachada principal, y de manera menor en las fachadas laterales y trasera. Estos daños afectan a la madera de albura y de duramen, llegando a la pérdida de toda la sección de

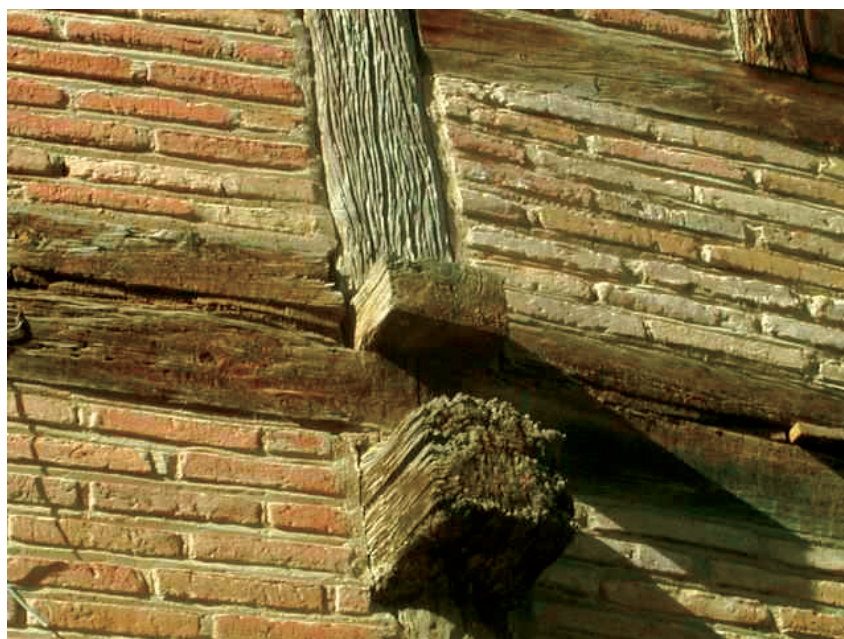
Los daños más graves son los ocasionados por la acción de los hongos de pudrición y por los anóbidos. Hay puntos del entramado de fachada donde el daño es muy grave con pérdida total de sección, como los durmientes y las carreras de las cabezas de las viguetas y también algunos pilares y travesaños. Los mismos ataques sobre en los muros laterales y trasero son de menor intensidad.

Las zonas más afectadas son la fachada principal, especialmente en los durmientes y carreras del entramado, y en algunos pilares. En esta fachada los daños son generalizados y graves. En las otras fachadas los daños son más localizados y de menor importancia.

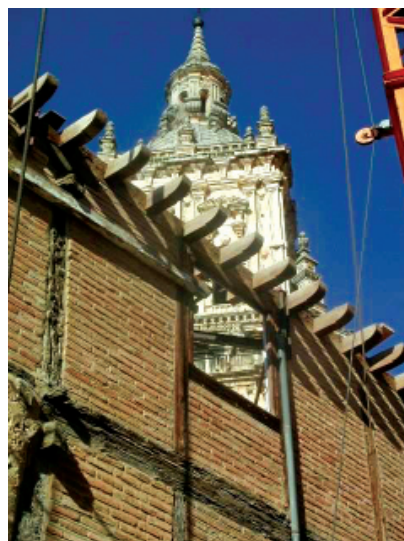
La estabilidad de los muros, especialmente los de las plantas superiores en fachadas principal y lateral, se ve seriamente comprometida por la falta de continuidad que tiene lugar en los elementos de madera del entramado de los muros que han sufrido daños.

ren intervenciones complejas y costosas cuyo resultado depende de una ejecución cuidadosa y especializada. Considerando el nivel de actuación en el que se encuentra la obra, incluyendo la sustitución total prevista de la estructura en el interior, en nuestra opinión la solución más indicada para garantizar la seguridad de la obra rehabilitada es la reconstrucción de los muros de carga más afectados, por lo menos en

los tramos de segunda planta de las tres fachadas estudiadas y el de primera planta en las fachadas principal y lateral. En este caso sería recomendable recuperar los elementos originales de la construcción que permitan su reutilización, tanto de madera como de ladrillo.
