patologías

Problemas de humedad de la madera en un TEATRO DE MADRID

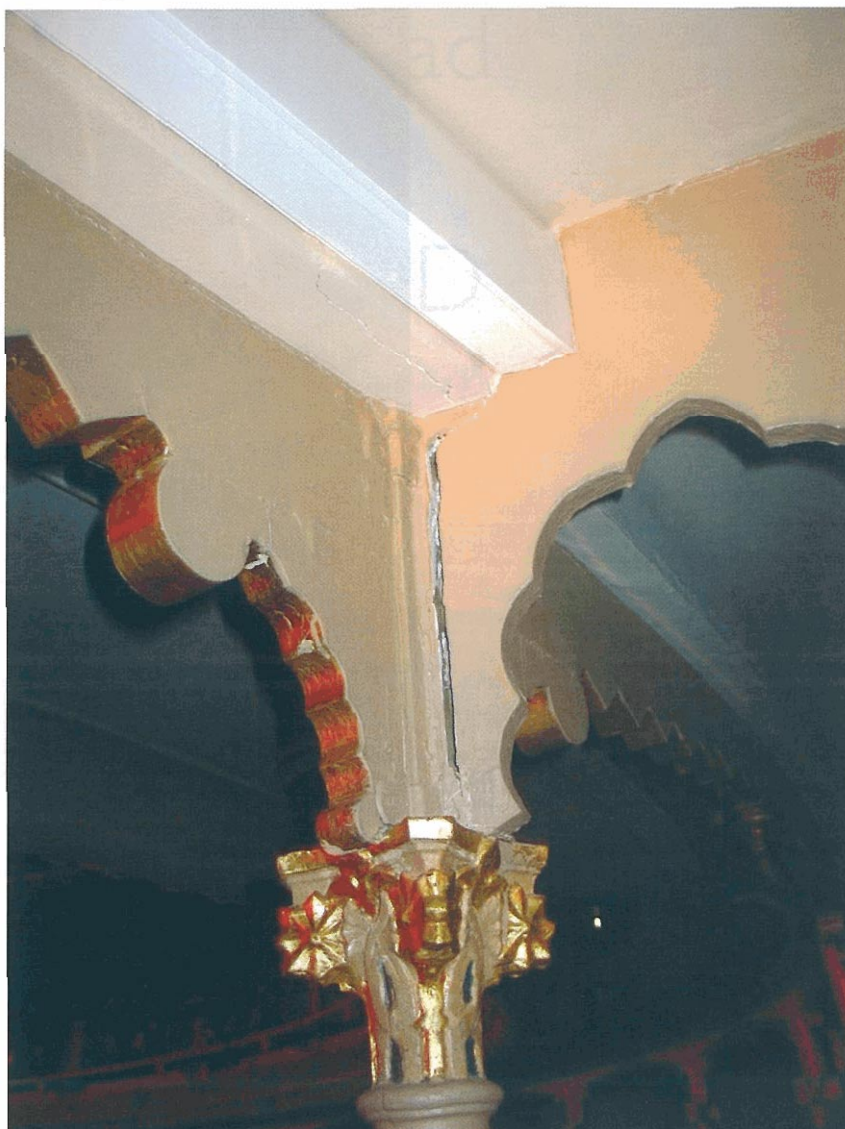
Tanto en las piezas del artesanado, como en las divisiones laterales de los palcos, se aprecian mermas y manifestación de juntas, así como defectos en los acabados (pinturas y tapizados) debidos a la pérdida de humedad de las maderas.

Los valores medios de las condiciones ambientales registrados por la dirección del teatro en las últimas semanas ponen de manifiesto una humedad ambiental muy baja, en torno al 30%, con unas temperaturas medias de 23°C. Con estas condiciones ambientales e contenido de humedad de equilibrio de la madera se sitúa por debajo del 7%.

Los datos de humedad de la madera registrados durante la visita se sitúan en torno al 8,5%, y los registrados en laboratorio algo por encima del 7%. Por tanto, de prolongarse las condiciones ambientales actuales, el contenido de humedad de la madera disminuirá algo más, hasta situarse en el punto de equilibrio higroscópico, por lo que podrían aumentar ligeramente los actuales desperfectos.

Se recomienda la instalación de un sistema de humidificación del aire que compense el actual sistema de calefacción por aire caliente, ya que al margen del comportamiento de la madera, se están superando los límites inferiores de humedad de confort situados en el 30%.

Una vez instalado el sistema de humidificación, se procurará mantener las condiciones ambientales estables en unos rangos de 20 a 25°C y de 40 a 50% de humedad relativa. A estas condiciones, el contenido de humedad de equilibrio de la madera se sitúa entre el 8 y el 9%. Para evitar un aumento brusco en las dimensiones de las piezas de madera, se procurará aumentar la humedad relativa de una forma paulatina, en escalones de 5% con una duración aproximada de 2 semanas por escalón. Una vez alcanzado el nuevo equilibrio higroscópico, cuando se estabilice la madera, se

podrá proceder a la reparación de los desperfectos que aún se observen.
