## INTERVENCION ESTRUCTURAL EN LA CATEDRAL DE ALBACETE: MENOS ES MÁS (CASI SIEMPRE)

Miguel Nevado  
Arquitecto

Promotor: Obispado de Albacete – Ministerio de Fomento (Plan Nal. De Catedrales).  
Dirección facultativa: F. Benito y R. Gámez, arq. - F. Rascón, apar.  
Constructora: ARTEMÓN S.A.  
Ingeniería estructural: M. Nevado  
Año de la intervención: 2009

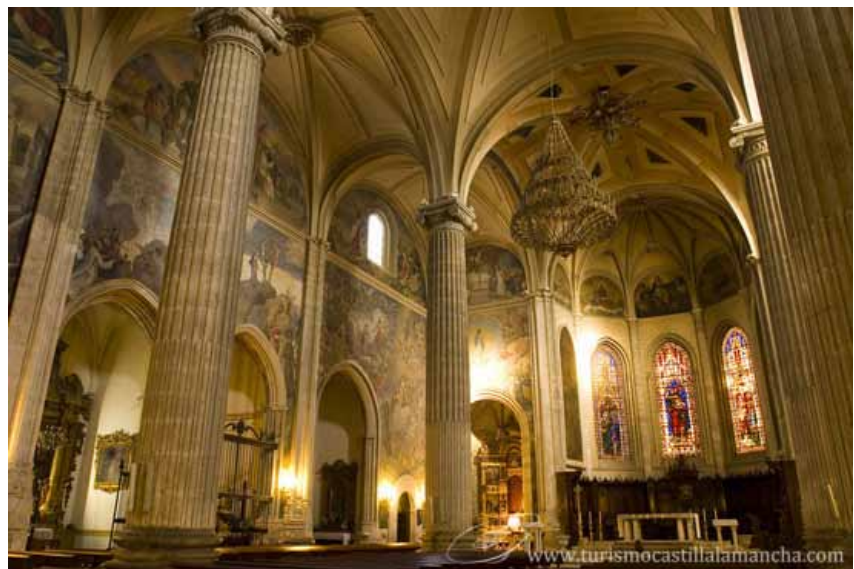
En la totalidad de la estructura, se han utilizado diferentes variedades de pino (probablemente, p. nigra y p. sylvestris de forma mayoritaria). El tipo de aserrado, permite identificar distintas fases de construcción e intervenciones sucesivas:

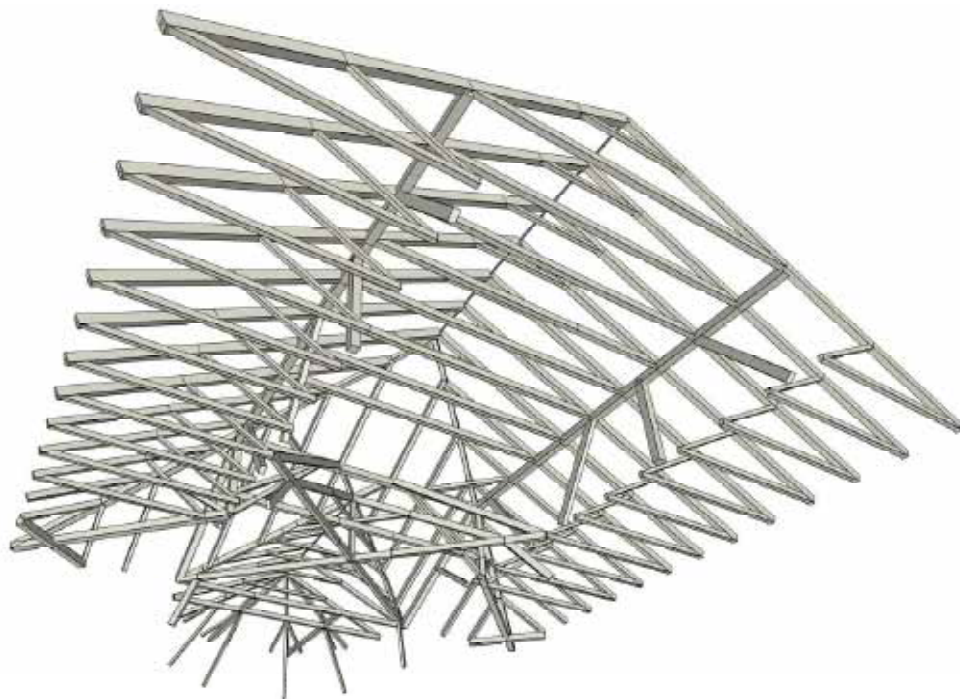
Se trata de una sucesión de cerchas de par y puente soportados por un entramado de tres pórticos. El encuentro del cabecero sobre la bóveda del altar, se organiza mediante un entramado espacial, que recibe tanto parte de la cubierta del ábside como el faldón testero. Los pórticos longitudinales descansan parcialmente sobre los arcos torales, un excelente ejemplo de buena práctica de carpintería de armar de su época, sin que se presenten dudas sobre la estabilidad global del conjunto, o su relación con el sistema de la fábrica y bóvedas.
