Restauración del chapitel de la torre del Mas de las Matas. (Teruel).

por Pedro Ponce de León Hernández.
Arquitecto.

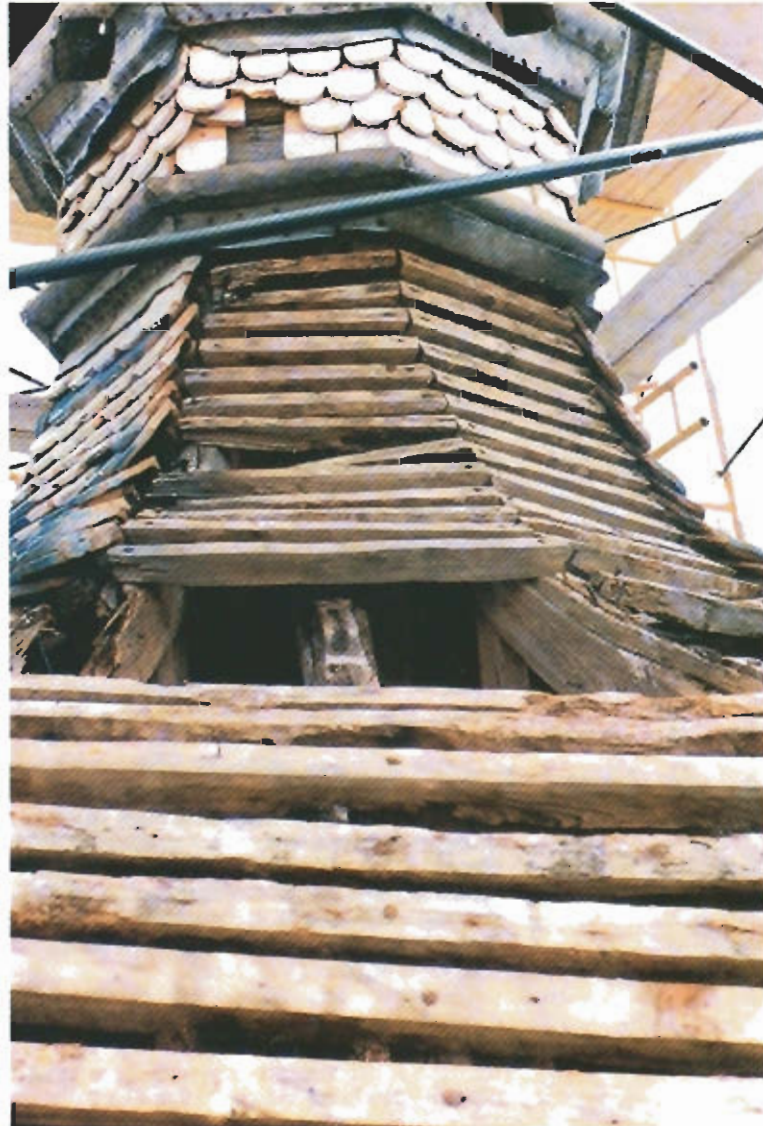
Como se aprecia en los dibujos adjuntos, la forma del chapitel es bulbosa y de planta octogonal, con el exterior de tejas cerámicas imbricadas y con forma de escamas de pez, coloreadas en azul, amarillo y blanco, formando dibujos. El apoyo de las tejas sobre las tirantillas de madera se hacía a través de una pestaña situada en el plano superior, y por dos clavos de forjas pasantes, con los taladros cebados con resina de pino. (Ver plano).

La estructura de sustentación del chapitel consistía en unos pares tornapunta(16), aplantillados con la forma del bulbo exterior, y reforzados lateralmente con unos cartabones de madera, dando así la forma curva a las limas. Estos pares se apoyaban en un durmiente perimetral también de madera, que seguía el

contorno octogonal de la torre, y en un anillo formado por piezas también leñosas alrededor del machón central ó nabo. A fin de reforzar estos pares, sobre todos los que formaban las limas, se colocaron unos jabalcones, ó pilares inclinados, que iban apoyándose alternativamente en el octógono perimetral de madera y en cuatro carreras, colocadas perpendicularmente dos a dos. A través del cuadrado definido por el encuentro de estas piezas se producía el paso del nabo, de modo que el conjunto quedaba arriostrado. El nabo ó pie derecho central estaba formado por dos gruesos troncos de madera, de unos 40 cm. de diámetro, ensamblados entre sí mediante una unión en forma de lengüeta y asegurados con dos argollas de hierro forjado. El conjunto de los dos troncos alcanzaba una altura de ocho metros aproximadamente.

La parte de este elemento que sobresalía del cupulín de remate servía de apoyo para el mástil de hierro forjado que sujetaba la cruz, veleta y bola. Como remate del bulbo existía un tamborcito octogonal rematado por un cupulín, de perfil muy apuntado, cubierto con teja igual a la descrita por su parte superior, y forrado con plomo por su parte inferior, de tal modo que en el centro de cada cara existían unos huecos con forma de rombo que ventilaban perfectamente el conjunto de la estructura.
