Restauración del Partenón.

por F. Arriaga Martitegui

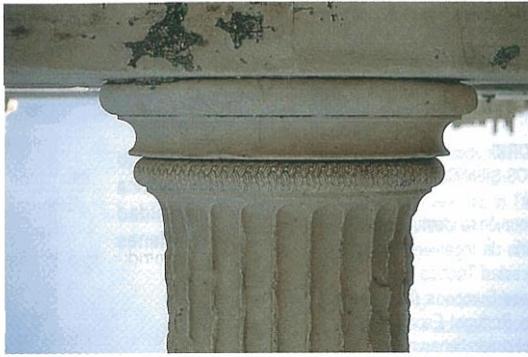
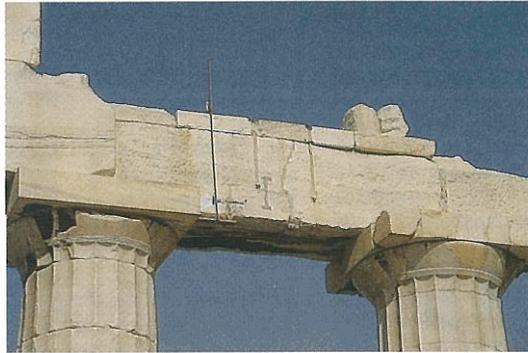
En la restauración se están aplicando criterios acordados a nivel internacional entre expertos, científicos y restauradores. Las piezas nuevas se fabrican en el mismo material original, pero con un tratamiento superficial diferente además de diferentes

zonas no expuestas al exterior que permite fácilmente su identificación. Las piezas nuevas son las mínimas posibles pero necesarias para evitar daños o erosiones en las originales.
