Los docks

Polideportivo municipal (Madrid)

Cubierta del polideportivo municipal Daoiz y Velarde (Madrid)

Se analiza en este artículo el proceso de conversión de unos antiguos cuarteles de Madrid en un centro polideportivo público donde la madera ha tenido un gran protagonismo, especialmente en la estructura de la cubierta.

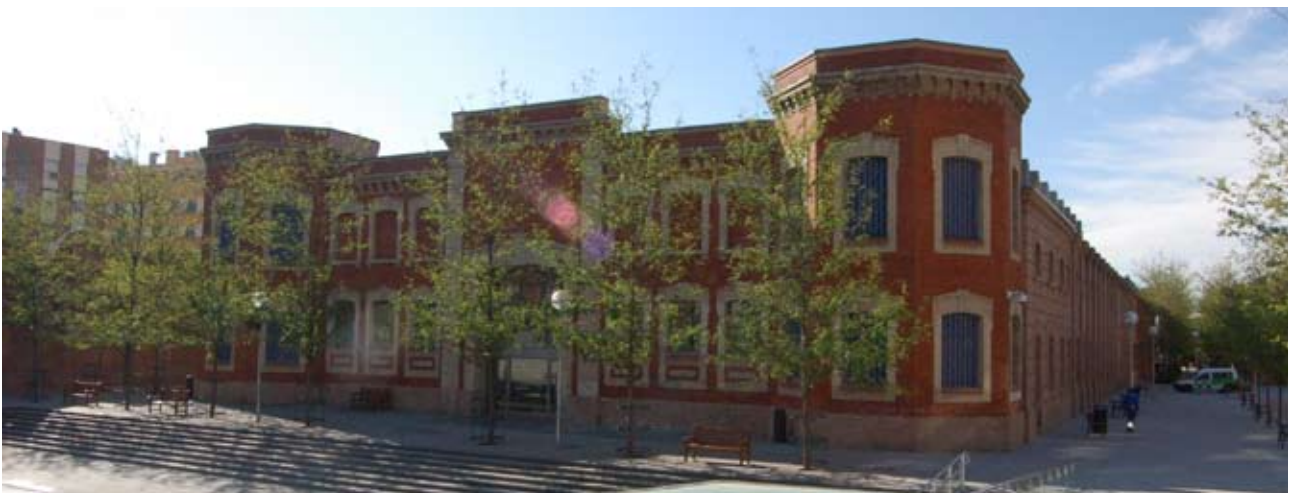
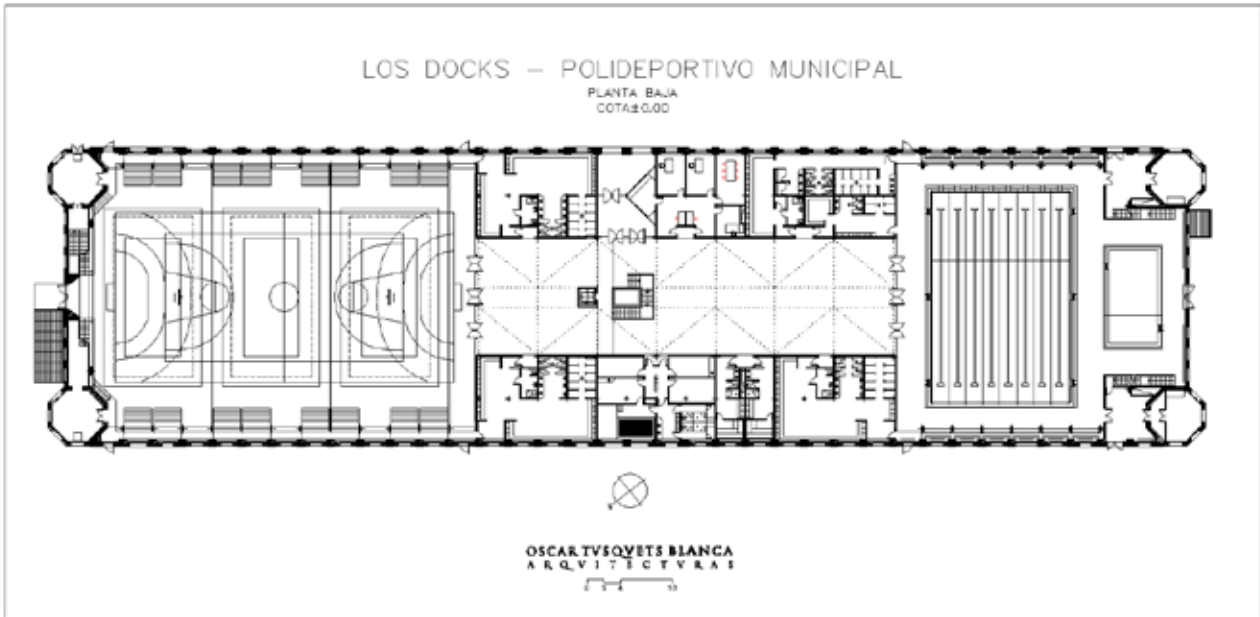
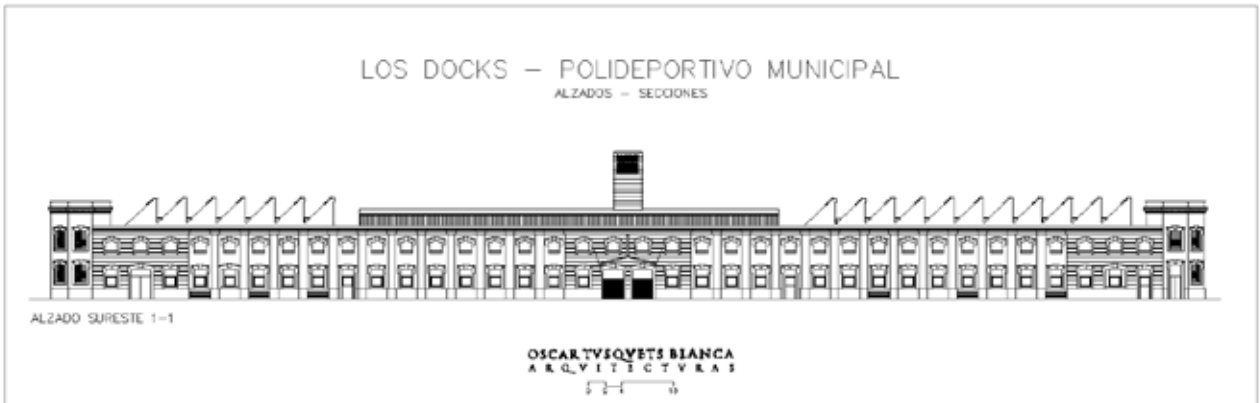
El proyecto

El proyecto, como se aprecia en plantas y alzados, ha recibido un tratamiento claramente academicista: una planta ordenada y dominada por la simetría tanto en el eje longitudinal como en el

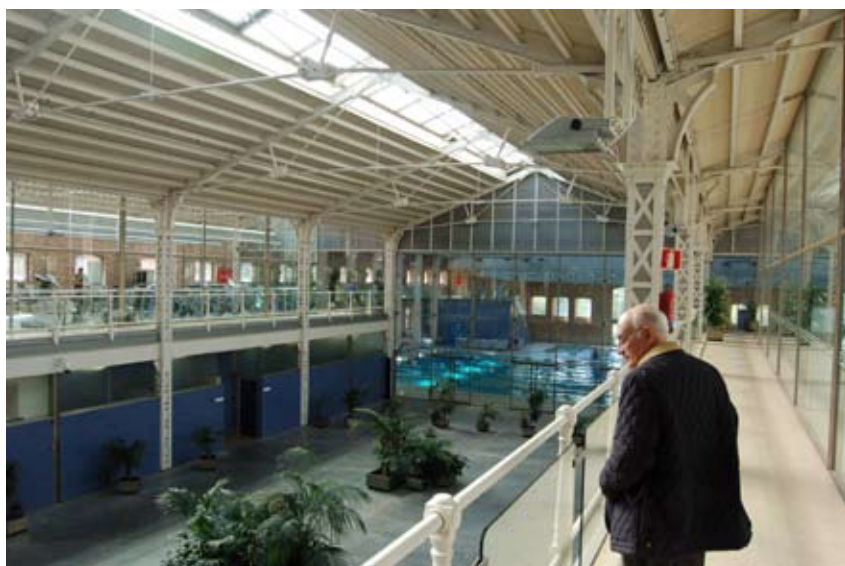
Manuel de las Moras, arquitecto técnico del proyecto y de la dirección de obra en el gran hall de distribución interior donde se aprecia la estructura antigua

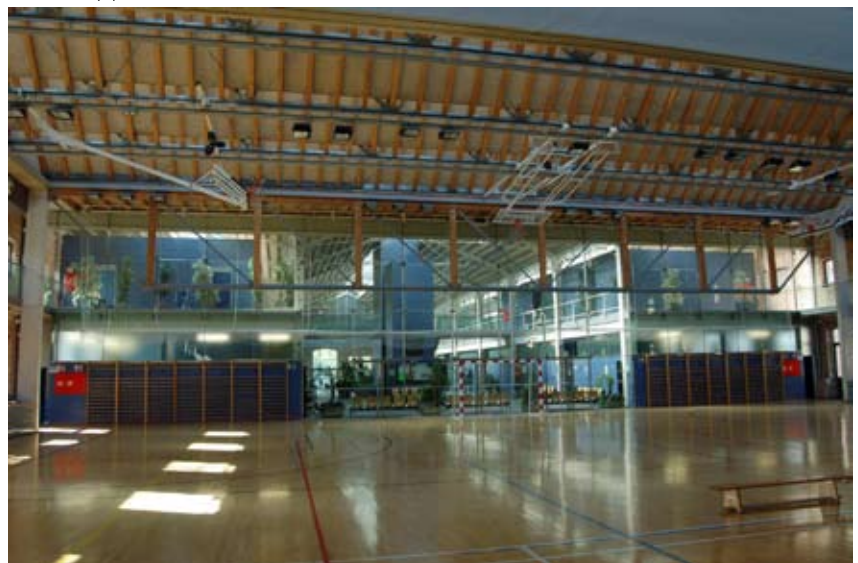
Vista de una de las canchas con el hall central y la piscina al fondo. En término medio se aprecia la gran cercha mixta colgada que separa la estructura metálica y la mixta
