CUPULA DE MADERA DEL CENTRO COMERCIAL LAS ARENAS (BARCELONA)

Recientemente inaugurada, es una de las mayores de Europa

Miguel Nevado. Arquitecto. Consultor en estructuras

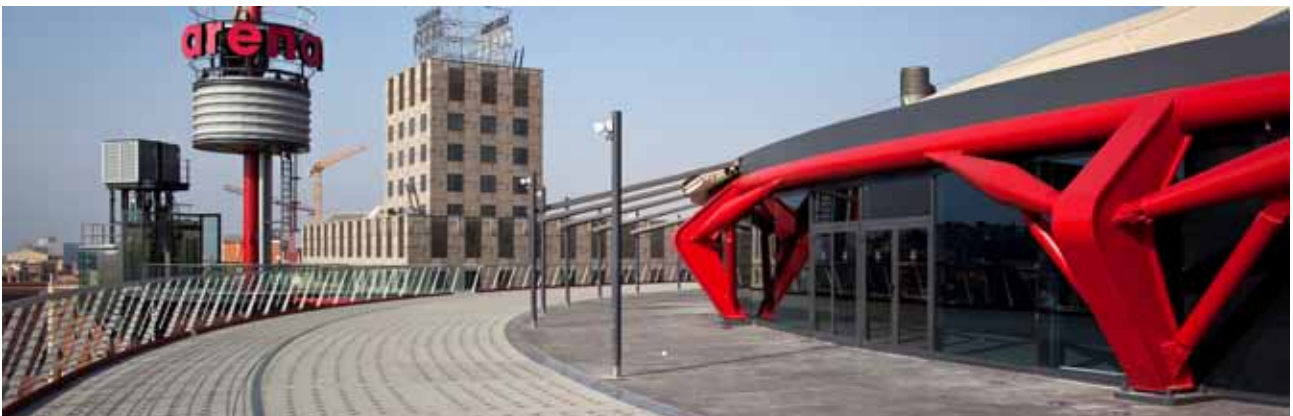
Detalle del estribo de tracción (un anillo de 46 cm de diámetro y 2 cm de espesor) que descansa sobre pilares acodados

La configuración final es una retícula de elementos de madera laminada, con panelado intermedio de madera microlaminada. La triangulación se estriba contra un anillo de tracción de acero, que descansa sobre pilares acodados. Para poner al lector en órdenes de magnitud, las barras estructurales de los paralelos oscilan entre 22/40 cm en el inferior y 22/32 cm en el penúltimo (el último es de acero). El resto de las barras oscilan entre 22/46 cm en el arranque y 22/38 cm en el ataque a la clave. Las longitudes de las barras de estribo inferiores son 9.4 m, y las de las barras de ataque a la clave 7.3 m. Un aspecto interesante del proyecto finalmente ejecutado es la optimización de clases resistentes utilizadas: GL32h en el anillo de madera inferior, GL28h en los demás anillos y en las barras de estribo inferior, y GL24h en el resto de las barras. Resulta un ejemplo de las posibilidades de control y ajuste presupuestario que permite el actual conocimiento sobre la fiabilidad del material. El consumo de madera se situó (limitándonos al entramado estructural) en torno a 0,08 m³ madera/m² de superficie cubierta: una entidad sorprendentemente reducida. El anillo de estribo necesario fue un tubo de 46 cm de diámetro y un espesor de pared de 2 cm.

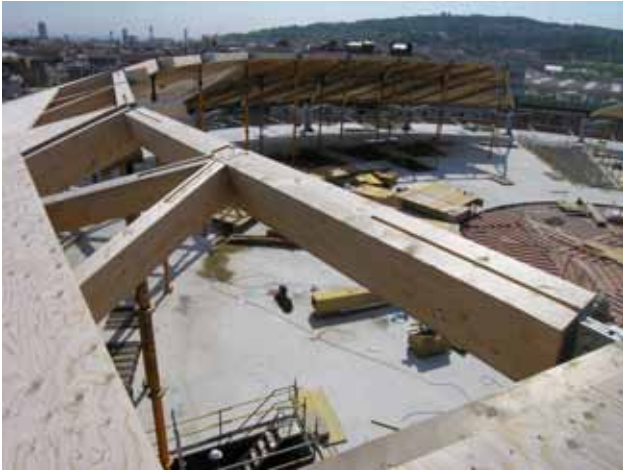
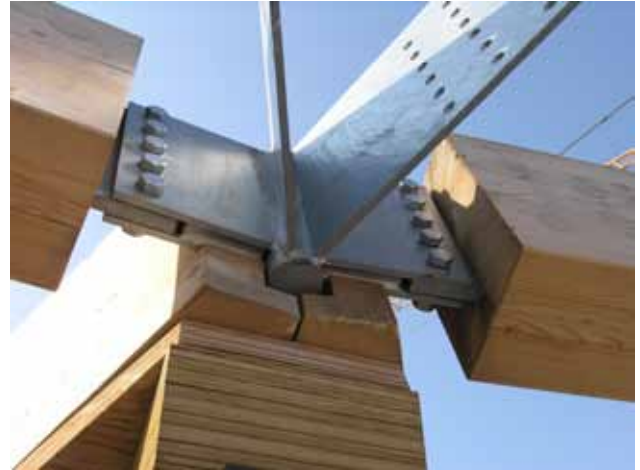
Estado de la estructura durante su paralización donde se aprecian los herrajes en los nodos de la malla triangulada

En la primavera de 2009, como uno más de los efectos colaterales de la profunda crisis económica en que estamos asentados, el montaje de la cúpula se paraliza con solo uno (dos en alguna sección) de los anillos meridianos de madera montados. Fruto de la infundada desconfianza del espectador del Sur de Europa hacia la madera, se crea una desproporcionada alarma sobre lo que podría ocurrir con una estructura de tales dimensiones en este material, dejada "a la mano de Dios", a medio construir. De hecho, la alarma fue tal, que acabó saltando a la prensa, por así decir, no profesional. Quien esto escribe recibió la confianza de AiTiM, entidad a la que el contratista general se dirigió, para evaluar la situación. Honestamente, un trabajo no muy cansado: no había nada de qué preocuparse en un horizonte de pocos meses o años (incluso considerando el poco amable ambiente de Barcelona para la durabilidad de la madera en un exterior no protegido). Considerando la eventualidad de que la paralización se prolongara durante muchos años o algunas décadas, los "problemas" técnicos que se generarían (en relación con la seguridad de la estructura) se revelaron de una entidad económica comparativamente ridícula.
