POLIDEPORTIVO EN LAS PALMAS DE GRAN CANARIA

Por: J. Oyarzún
Ingeniero Industrial
LANIK Ingenieros, S. A.

Polideportivo y piscina municipal (Las Palmas de Gran Canaria)

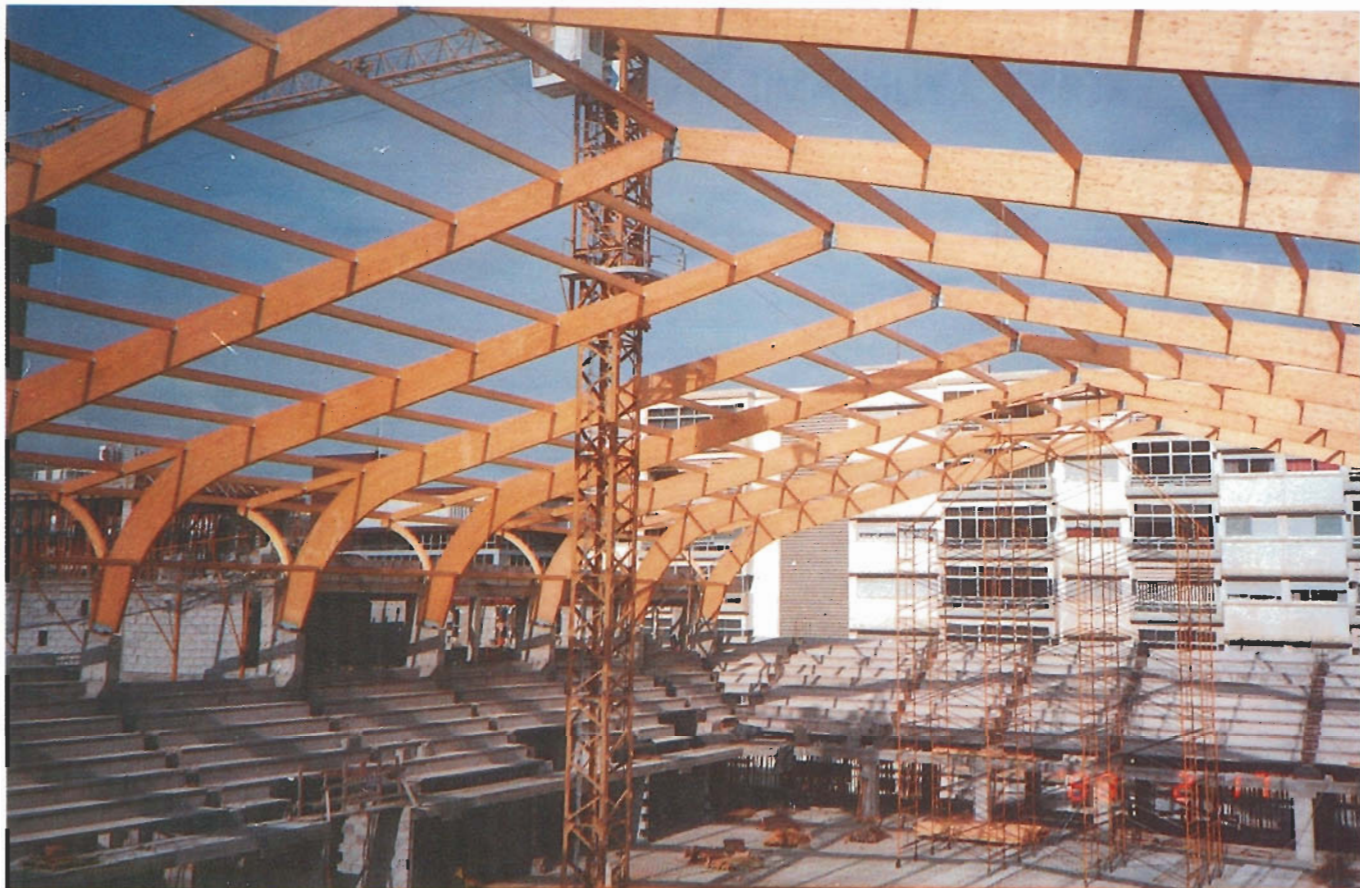
Para el montaje se emplearon torres de andamios como medios auxiliares que colocadas en el centro del polideportivo recibían los extremos de ambas vigas, que niveladas a través de husillos situados sobre los andamios permitían la fijación de la articulación de cumbrera. La estabilización de los pórticos se consiguió

arriostando mediante vientos el primero, y colocando cierto número de correas entre éste y los siguientes según se fueron izando.

La estructura del polideportivo se ha resuelto mediante dos vigas curvas que conforman un pórtico triarticulado.

Estas vigas son de canto variable entre 1.062 mm en el arranque, pasando a 1.200 mm en riñones para concluir en 550 mm en la clave, con una longitud de 22.150 mm en proyección horizontal y un espesor de 135 mm.
