# IGLESIAS CON CUBIERTA DE MADERA

## IGLESIA DE SAN MARTIN DE TOURS

## ERMITA DE SAN VALERIO. MONDRAGÓN. GUIPUZCOA.

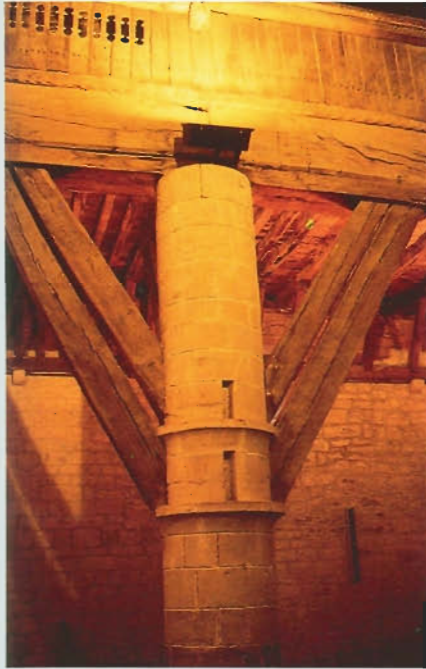
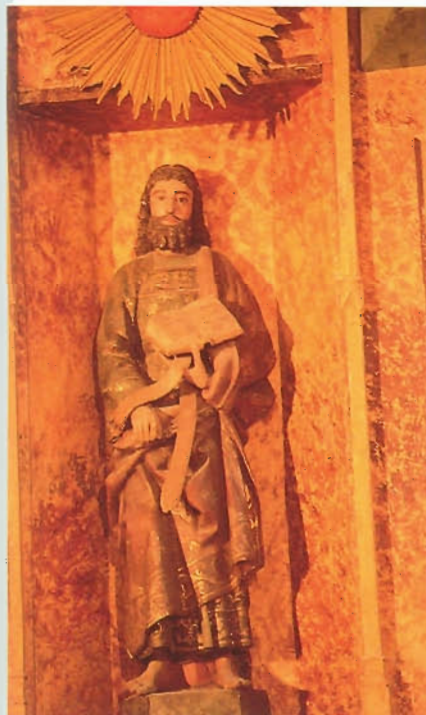
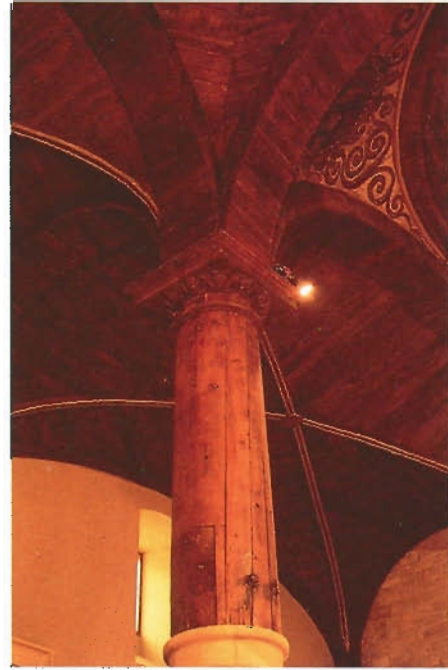
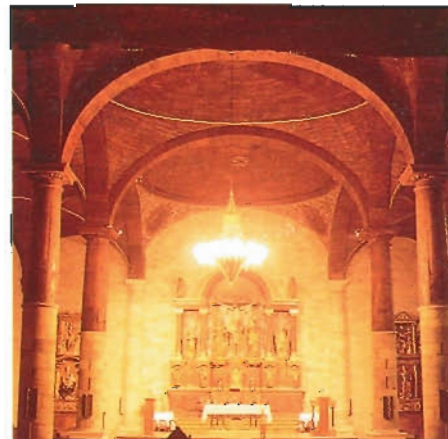
El edificio de planta rectangular consta de tres naves formadas por columnas de piedra de sección circular sobre las que se disponen las bóvedas de madera realizadas, por Juan de Veisagasti en el año 1570 según trazas del escultor urretxuarra Juan de Lizarazu. Las columnas de piedra a mitad de su altura se convierten en columnas de madera con capiteles clásicos tallados. Sobre estos arrancan arcos fajones de medio punto también forrados de madera.

La nave central se subdivide en varias cúpulas casi planas sobre pechinas. Y las naves laterales se cubren con bóvedas de rincón de claustro. Toda la superficie de éstas bóvedas está formada por un entablado de madera, constituyendo una solución similar en la forma a las obras de cantería.

En la parte posterior se encuentra el coro construído también en madera, en el que se observan elementos estructurales, testigos de las formas constructivas primitivas del templo.

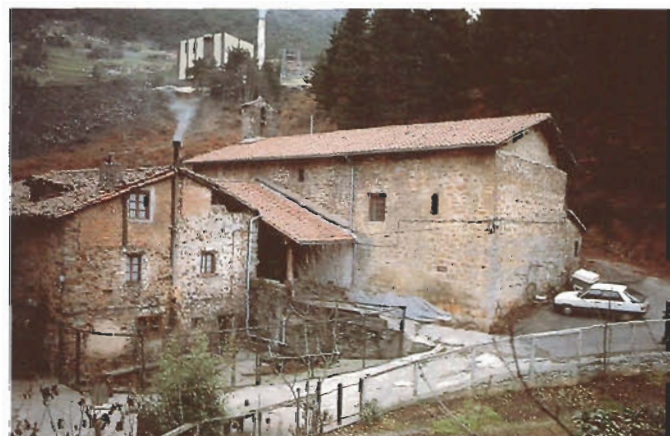
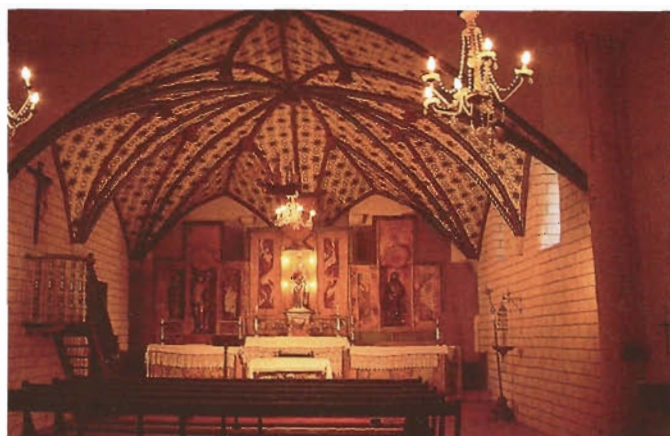
Se trata de una bóveda construida en 1867 siguiendo las formas de la construcción gótica de las bóvedas nervadas y de plementería, pero utilizando madera. Consta de 16 nervios formados por perfiles de madera tallada y el relleno consiste en un entablado de madera.

nándose el encalado que ocultaba la capa original de pintura; y se ha pintado con los colores y motivos pictóricos que aparecían bajo la cal, procurando recuperar la imagen que tenía a mediados del siglo pasado.

El planteamiento de la restauración ha seguido el criterio de la sustitución exclusiva de aquellos elementos deteriorados, pero manteniendo las características materiales y formales de los mismos. En la estructura se sustituyeron las piezas de madera que ya no podían cumplir su misión resistente, por otras similares. Únicamente una de las vigas transversales fue reforzada por su singularidad.
