F.L. WRIGHT Y LA MADERA

Coincidiendo con el 125 aniversario del nacimiento de F.L. Wright, el arquitecto norteamericano más importante de este siglo, se acaba de restaurar una de sus primeras obras importantes: el molino de viento de Taliesin West (Wisconsin). Esta restauración marca el primer paso en la conservación del complejo de edificios de Wisconsin, que constituye un hito en la producción del arquitecto. La obra, ejecutada originalmente en madera en 1987, ha sido totalmente restaurada con tablero contrachapado y tablazón de ciprés.

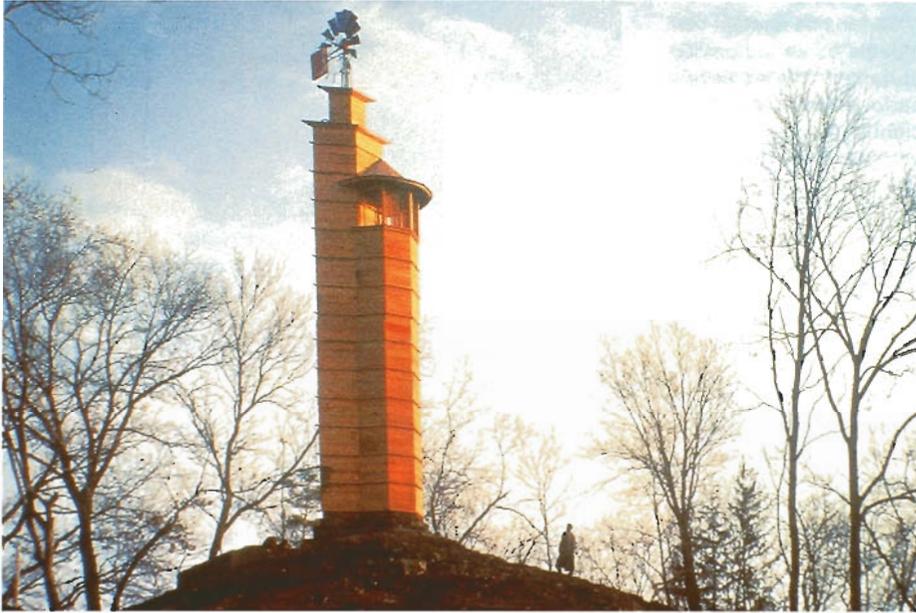
Los materiales han sido donados por la American Plywood Association.

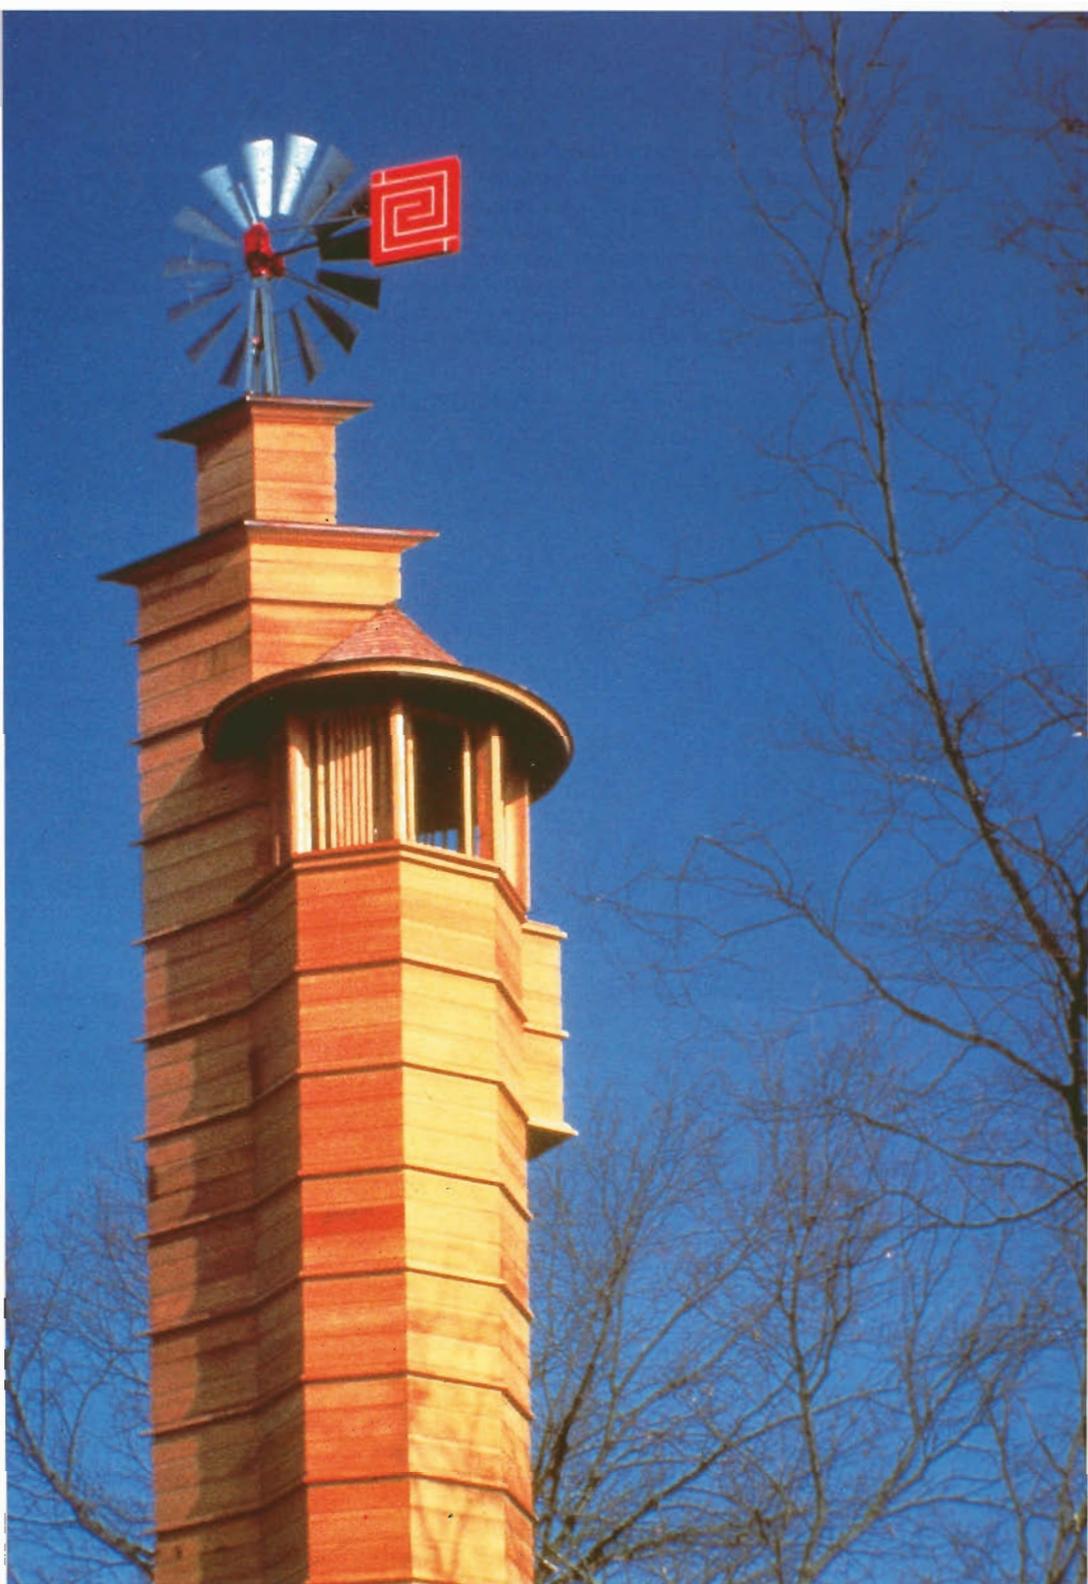
La torre Romeo y Julieta quedó, por fin, restaurada tomando como base la modificación de 1938.

El cerramiento de tablero contrachapado estructural tiene un espesor de 3/4" con recubrimiento de tabla de ciprés de 1/2" en trasdós e intradós sobre rastreles donados ambos por la American Plywood Association.
