ACCIDENTES con una Tronzadora de Hoja Escamoteable

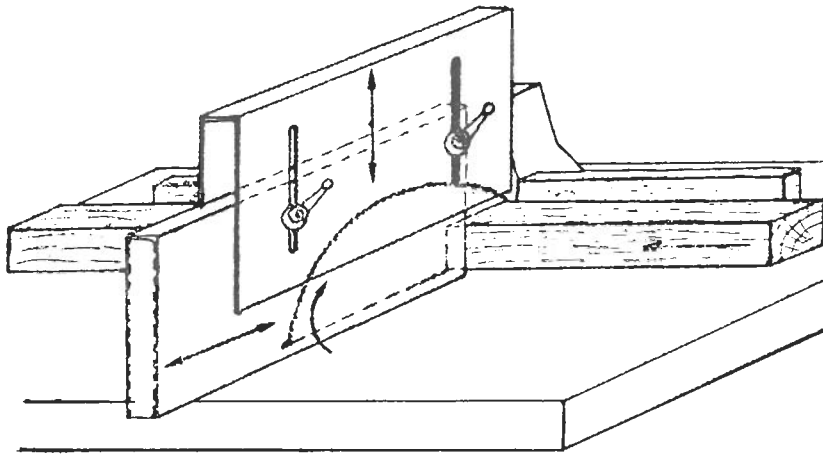
Las tronadoras de hoja escamoteable pueden parecer inofensivas y el operario muchas veces se olvida de su peligrosidad. Sin embargo, se han sucedido varios accidentes graves con estas máquinas, en los que el operario ha perdido la mano. Hay que tener en cuenta que los dientes de una sierra de 0,50 m. de diámetro se desplazan con una velocidad de 80 metros por segundo.

a) Suprimir el mando de pedal y sustituir éste por un doble mando manual que exija la acción simultánea de las dos manos.

b) Cubrir la hoja a ambos lados y a todo lo largo de la mesa, por medio de un tunel transparente, cuya anchura sea tal que no permita al operador introducir la mano.

c) Si no es posible aplicar ninguna de las dos soluciones anteriores, se puede reducir el riesgo disponiendo a un lado y a otro del plano de la hoja, unas pantallas en las que la abertura del paso de las piezas a tronzar esté estrictamente limitado a sus secciones. Para ser eficaces, las pantallas deben ser fácilmente ajustables en altura y ancho y poderse regular a mano sin la ayuda de herramientas.
