RECUPERACIÓN
DE ESTRUCTURA,
CARPINTERÍAS
Y MUEBLES DE
UNA CASA EN
TENERIFE DEL
SIGLO XVI

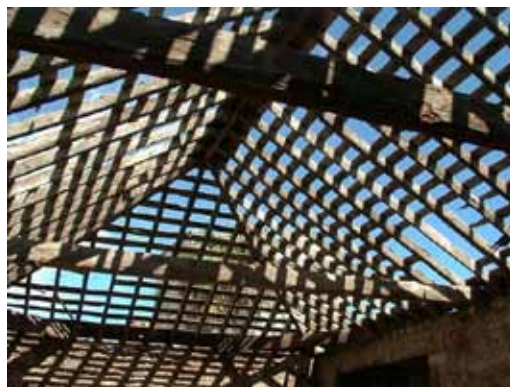
Estado original de la estructura de cubierta

En los últimos veinte años, la estructura de cubierta ha estado prácticamente al aire, sometida a las inclemencias atmosféricas, con lluvias muy frecuentes. Que la madera utilizada haya sido Pino tea, de extraordinaria durabilidad, ha permitido una vida de servicio superior a los 400 años, y en las recientes condiciones

Pese a ello asolo algunas piezas presentaban ataques de carcoma en la zona de albura (sámago en Canarias) pero la mayoría de las secciones estaban enteras. Solamente se tuvieron que sustituir tres piezas (dos de ellas por razones de replanteo para hacer coincidir las juntas de los paneles sandwich de la cubierta y otra por su mal estado).

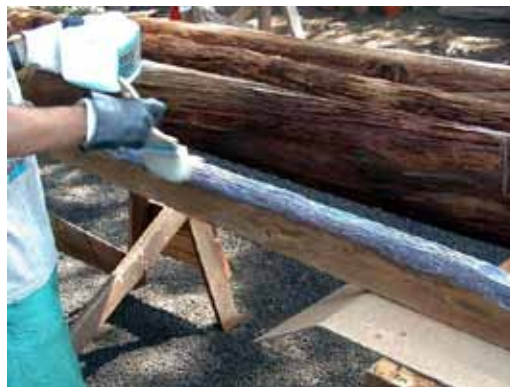
Acabado protector de la estructura de cubierta

Para eliminar la suciedad, se aplicó un producto decapante biodegradable con base agua de marca Bio-wash. El producto se aplica primero con cepillos de nylon. Dejándolo actuar unos minutos, se retira junto a la materia degradada con agua a presión, para posteriormente dejar secar y aplicar un producto restaurador, Wood brightener, que devuelve todo el brillo y color natural a la madera. Una vez limpia y en perfecto estado de color y limpieza, se aplicó un insecticida anticarcoma en base acuosa y un lasur de residuos acrílicos incoloro, ambos productos de Cedria, que aumenta la protección y refuerzan la extraordinaria resistencia de la madera de Tea original.

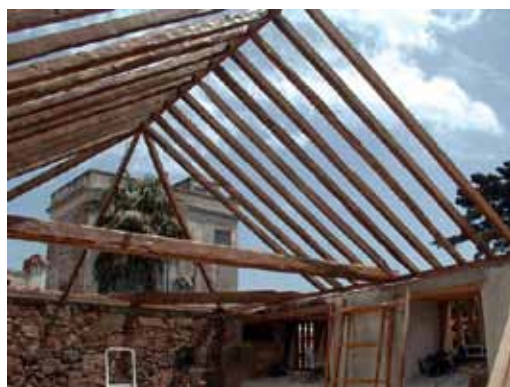
Colocación de los pares, cumbrera y tirantes originales

Toda la armadura de cubierta hubo de ser retirada y vuelta a armar debido a que el grosor de panel sandwich hacía subir el nivel de cubierta y se perdía la alineación con las viviendas medianeras, circunstancia que se aprovechó para introducir un pequeño zuncho de hormigón armado en el coronamiento y para limpiar toda la armadura con más comodidad. El nuevo cerramiento de cubierta, para cumplir con las condiciones de habitabilidad es un panel sandwich con cara interior de entablado ranurado envejecido con tintes para guardar el ambiente rústico.

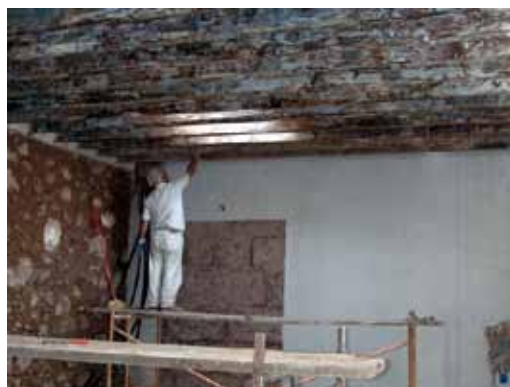
Limpieza de las viguetas de forjado sin desmontar

Está formado por viguetas de unos 30 cm de canto y 12 de grueso, separadas 49 cm a ejes. También de Pino tea, tras la limpieza de la pintura que las recubría, se encontraban en buen estado, salvo algunas partes de albura, afectadas por carcoma. Su arreglo ha sido sencillo. Se han limpiado, sin desmontar, y han recibido un nuevo acabado con el mismo procedimiento empleado en la cubierta.

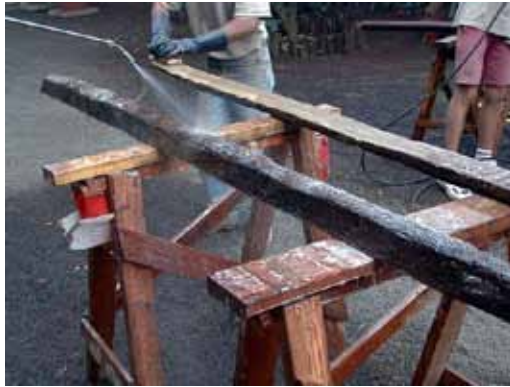
Limpieza de la estructura tras haberla desmontado

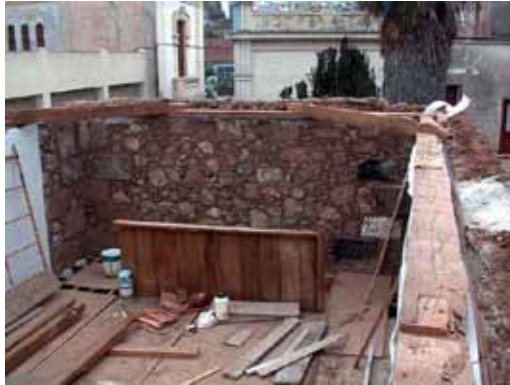
Colocación del durmiente para el apoyo de los pares

Todos los pares apoyan en un estribo de madera colocado sobre la solera que remata el muro de fábrica, y afianzado mediante cuadrales o escuadras en las esquinas más un tirante.

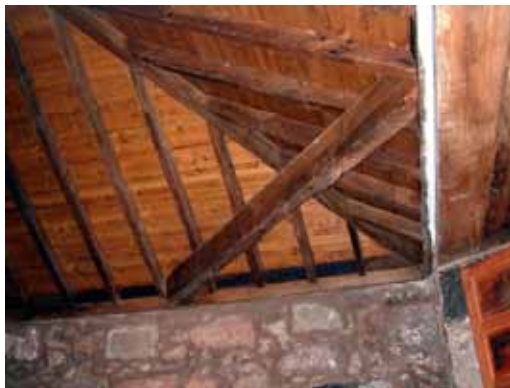
Colocación del panel sandwich

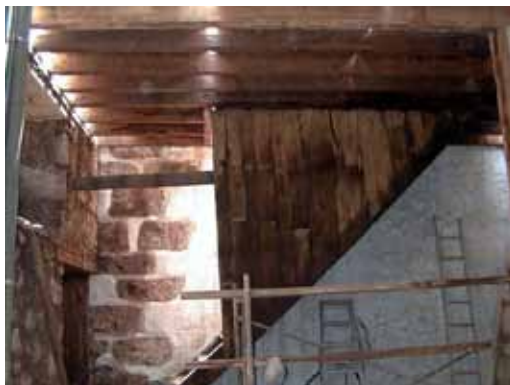
Acabado protector y decorativo de las viguetas

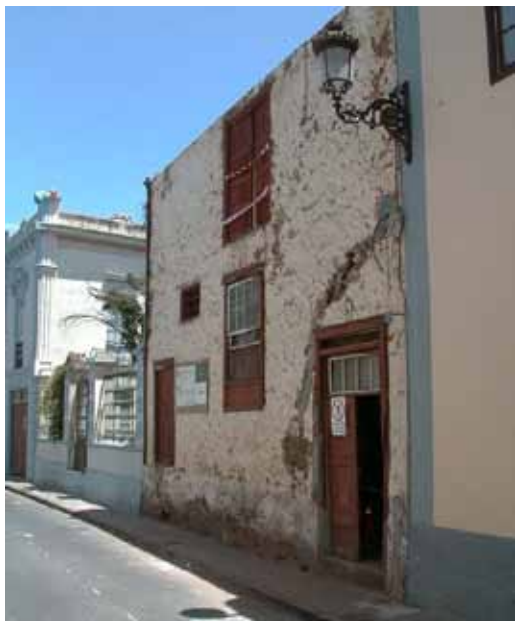
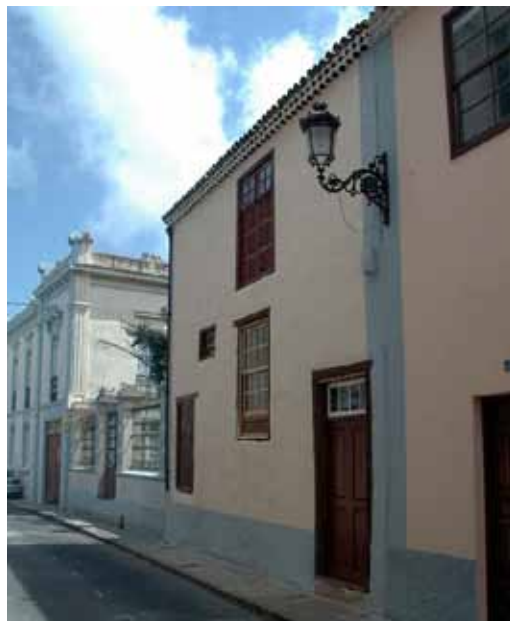
Recuperación de la carpintería exterior original excepto puerta de entrada y ventana de guillotina, con sustituciones parciales

Por exigencias de Patrimonio, toda la carpintería exterior ha sido recuperada completamente y sin modificaciones, pese a que por la nueva distribución interior, la puerta de acceso al granero ha quedado sin uso, cegada por dentro. Todos los huecos, tanto los antiguos como los nuevos, disponen o se les ha añadido un dintel de madera (con una o dos piezas) de unos 10 cm de grueso colocado no de canto sino de tabla.

El resto de la carpintería original de puertas y ventanas, debido al buen estado de la madera, ha sido simplemente limpiada y restaurada.

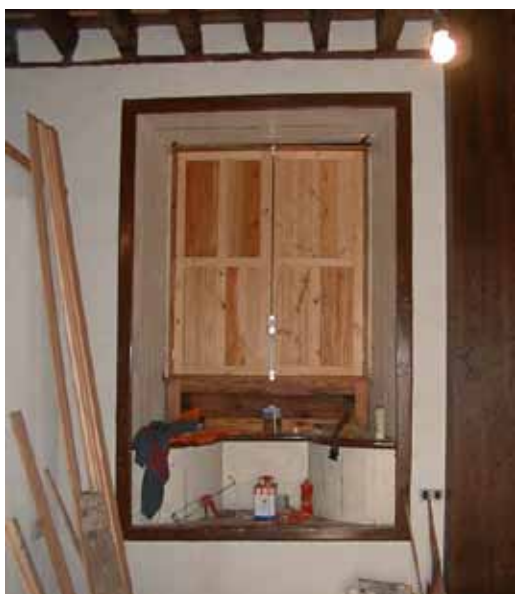
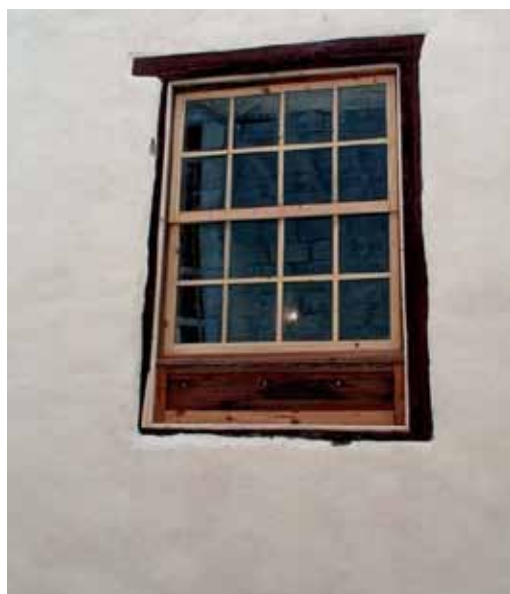
Recuperación de la ventana de guillotina con madera nueva y de derribo

Es una ventana grande, al estilo lagunero, de 162 x 143 cm más un paño ciego, y presenta al interior un doble asiento enfrentado, espacio que era utilizado para las labores del hogar (como costura) por su buen luz, de paso que permitía ver lo que ocurría en la calle.

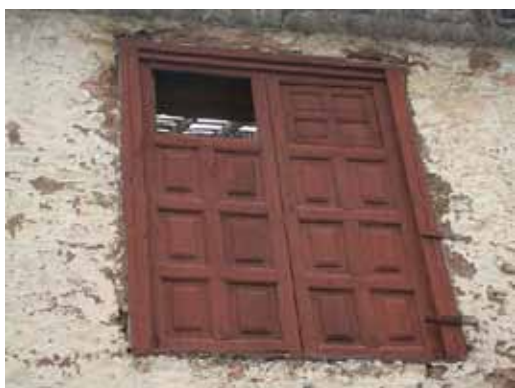
Recuperación de los postigos de la planta superior

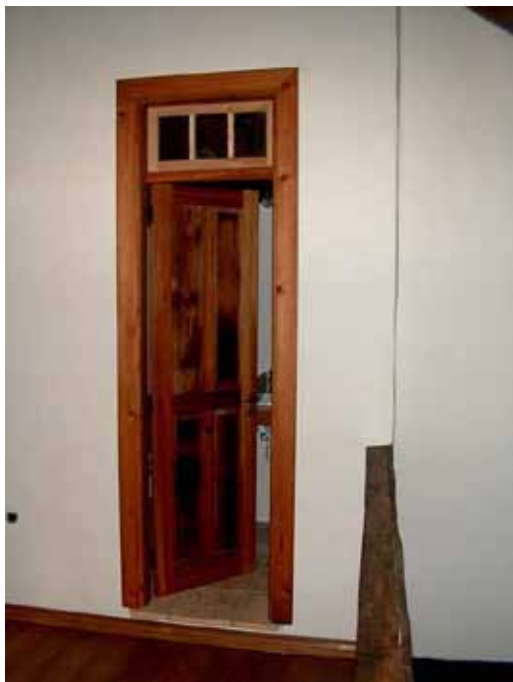
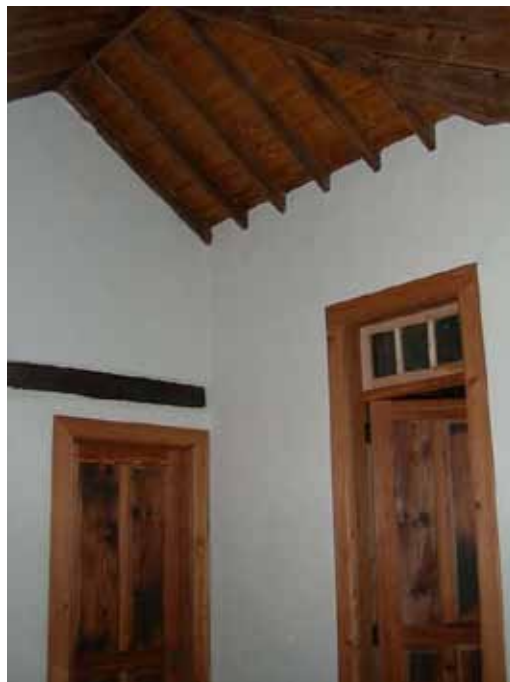
Para los plafones de las puertas se han utilizado los tablones de cerramiento del forjado, del siglo XVI

Las puertas interiores se han hecho todas nuevas artesanalmente. Un bastidor en cruz y cuatro plafones, los cuales se proceden de los tablones de Tea antigua procedente del forjado de la casa. Para los bastidores se han empleado piezas de derribo de pino canario (tipo Riga vieja) procedente de otras obras.

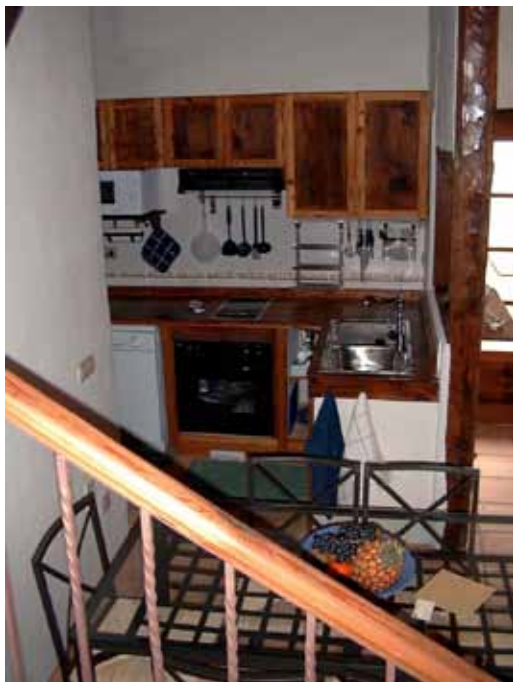
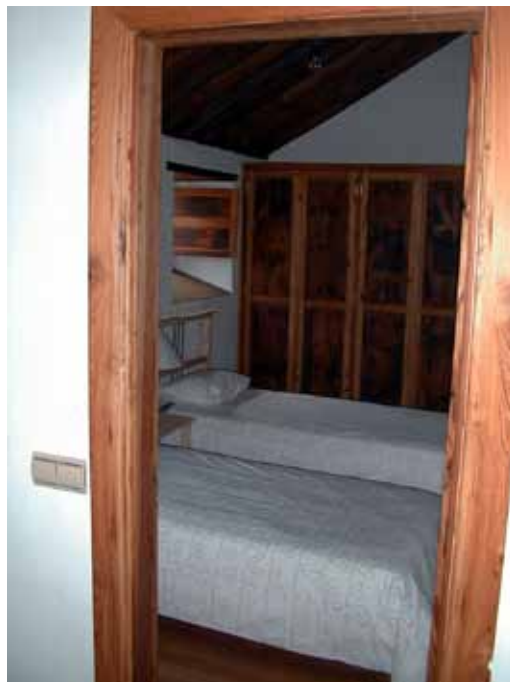
Para los plafones de los frentes de los muebles de cocina y de los armarios roperos se han utilizado igualmente los tablones de cerramiento del forjado, del siglo XVI. El resto de la estructura es tablero tricapa, de madera

Como ya se ha dicho, el entrevigado, de tabla ancha de Pino tea se ha recuperado en su práctica totalidad en forma de plafones y cojinetes de las puertas, frentes de armario, encimera de la cocina, marcos, etc.
