IGLESIAS EN
UCRANIA

IGLESIA DE SAN JORGE EN DROHOBYCH (s. XVII)

IGLESIA DE LA SINAXIS DE LA VIRGEN EN MATKIV (1833)

NATIVIDAD DE LA VIRGEN EN NIZHNY VERBIZH (1808)

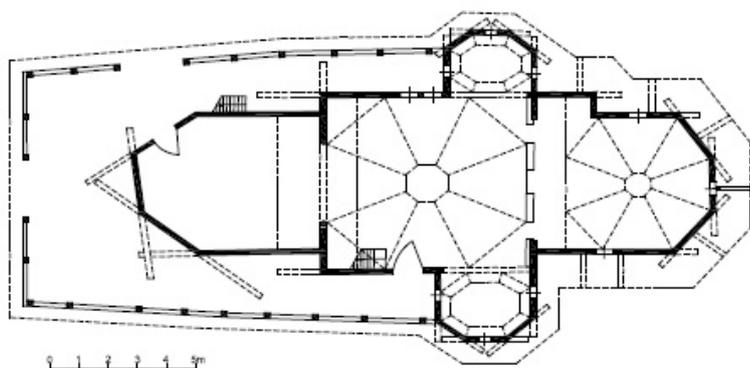
PLANTA

Es una iglesia orientada E-O de planta tripartita con dos *cliros* (coros) a ambos lados de la nave. El presbiterio está rematado por un ábside semi hexagonal. Además se le ha añadido un atrio aporticado en la entrada que llega a abrazar lateralmente parte de la nave. Ésta es más ancha que el presbiterio y el nártex y dispone de una torre octogonal rematada por una pequeña cúpula octogonal. El presbiterio y el nártex están cubiertos de manera similar.

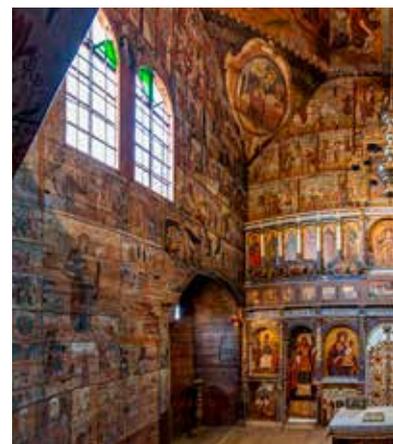
Iconostasio a modo de retablo. Arriba se aprecian las pechinas sobre las que descansa la "cúpula" octogonal de la nave

Los muros interiores de la nave, el nártex y el coro están recubiertos con pinturas del siglo XVII. Dispone de un iconostasio de 5 cuerpos a modo de retablo.

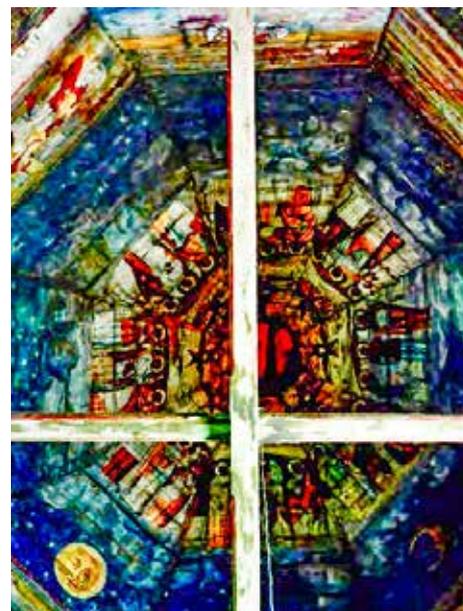
Cúpula octogonal fuertemente decorada vista desde el interior

Todos los espacios interiores están abiertos, es decir, siguen la forma exterior del tambor y las cúpulas de casco y están reforzadas por dentro con vigas cruzadas. Las pechinas están decoradas con medallones. Dispone también de un coro con peto macizo muy decorado. Las cúpulas se forman con marcos de hiladas de troncos concéntricos.

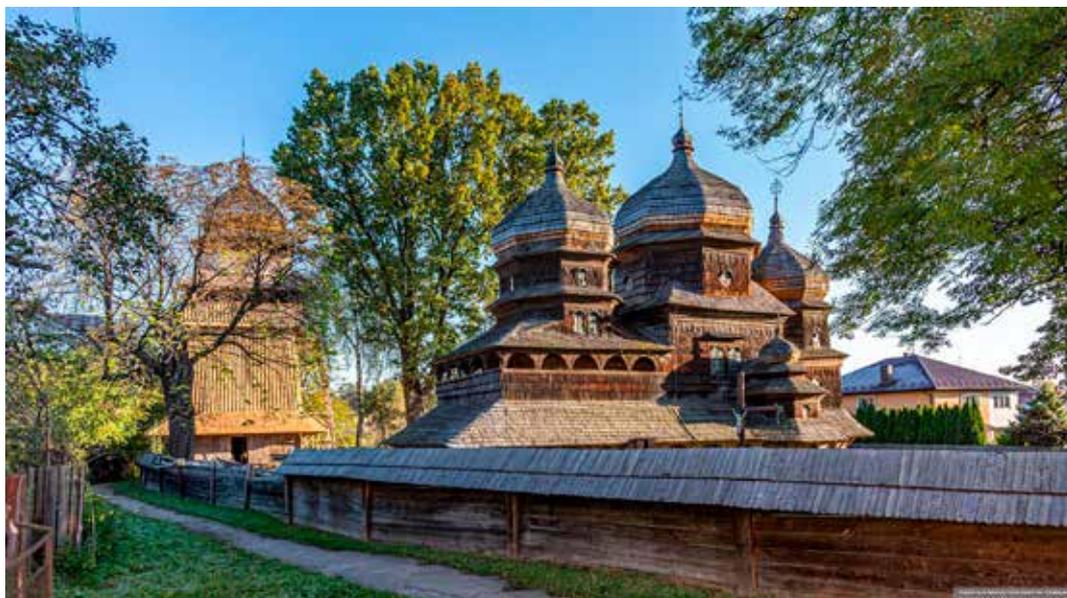
En primer plano el vallado de troncos rematado con tejadillo a dos aguas de madera que rodea el conjunto

El conjunto de los edificios eclesiásticos se cierra con una valla de troncos escuadrados y apilados y cubiertos por tejas de madera a dos aguas.

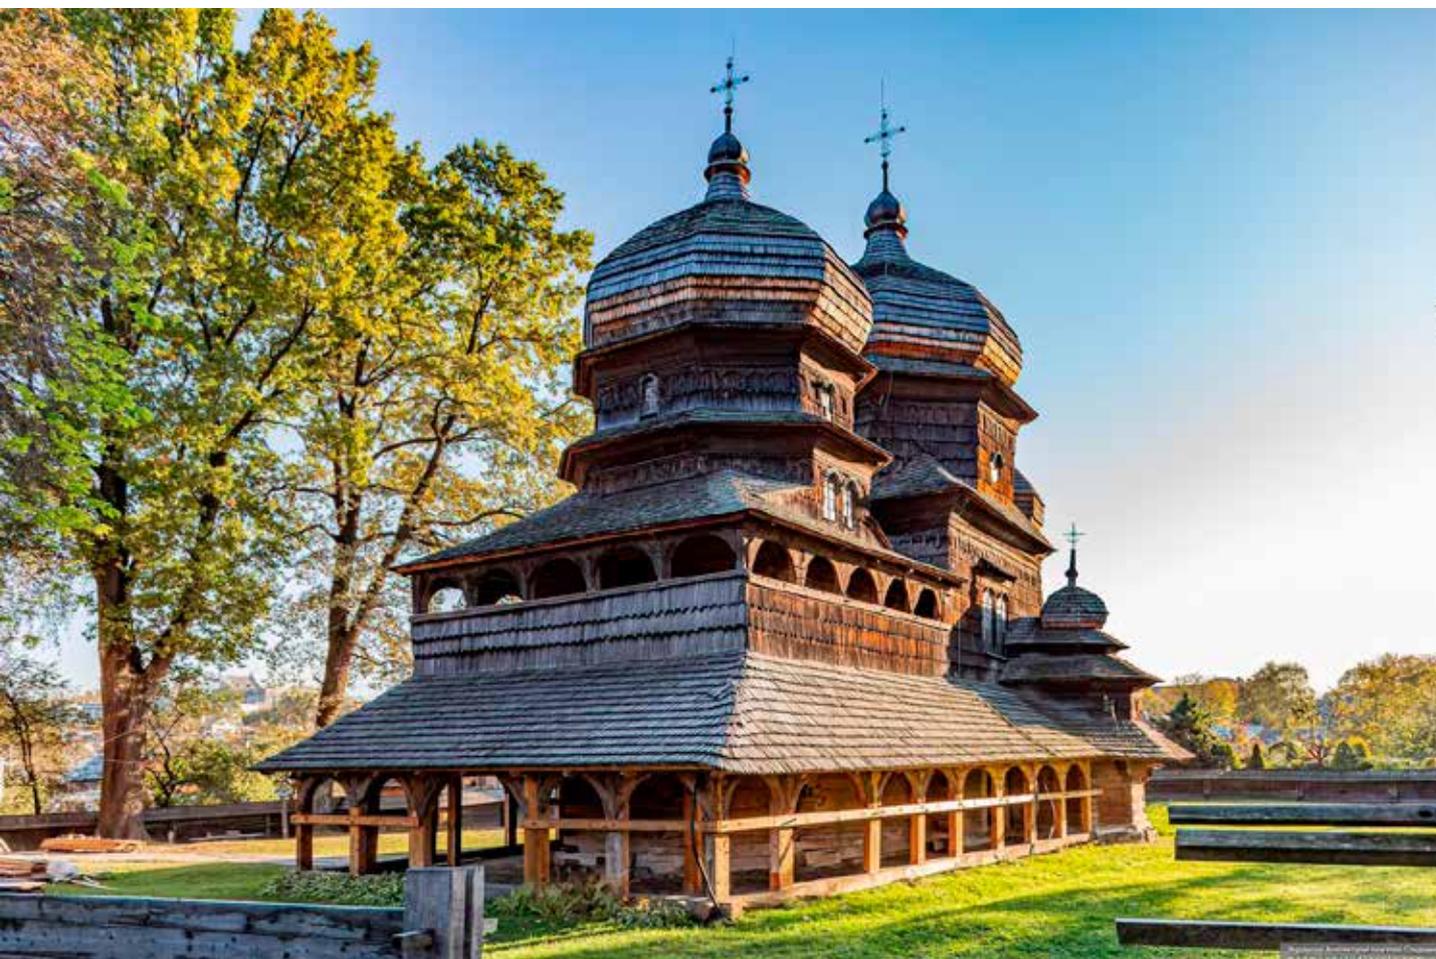
Vista desde la cara Oeste con los dos niveles de galería aporcada donde se encuentra el nártex y la entrada principal
Fuente: ukrainetrek.com

Encima de ella surge otra galería, también aporticada con arcos que remata en un tambor y otra cúpula octogonal.

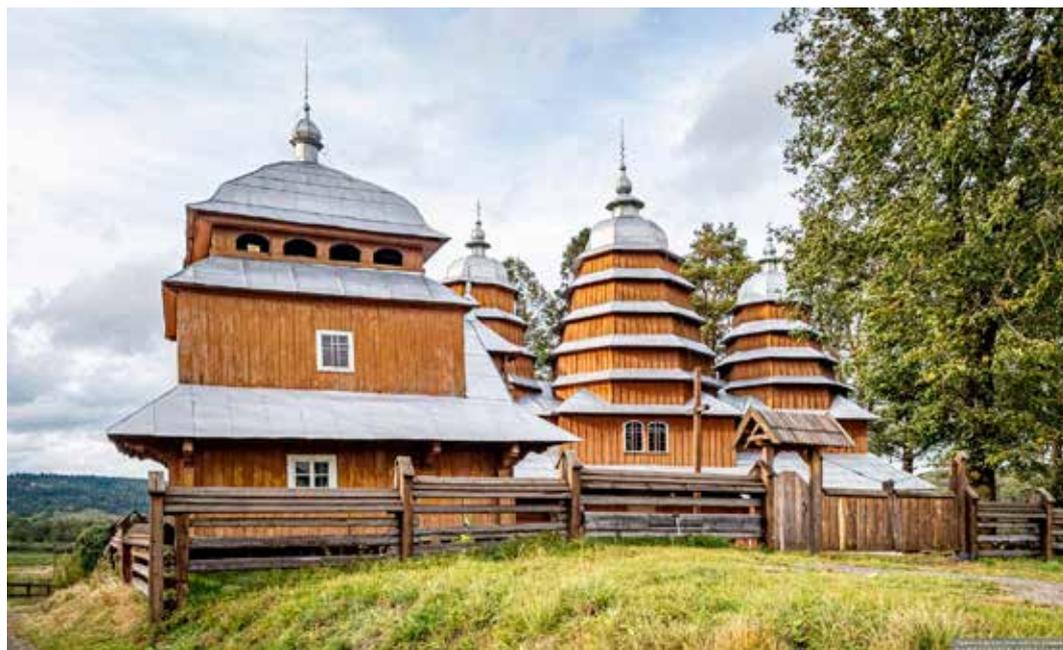
Vista desde la cara Sur Fuente: ukrainetrek.com

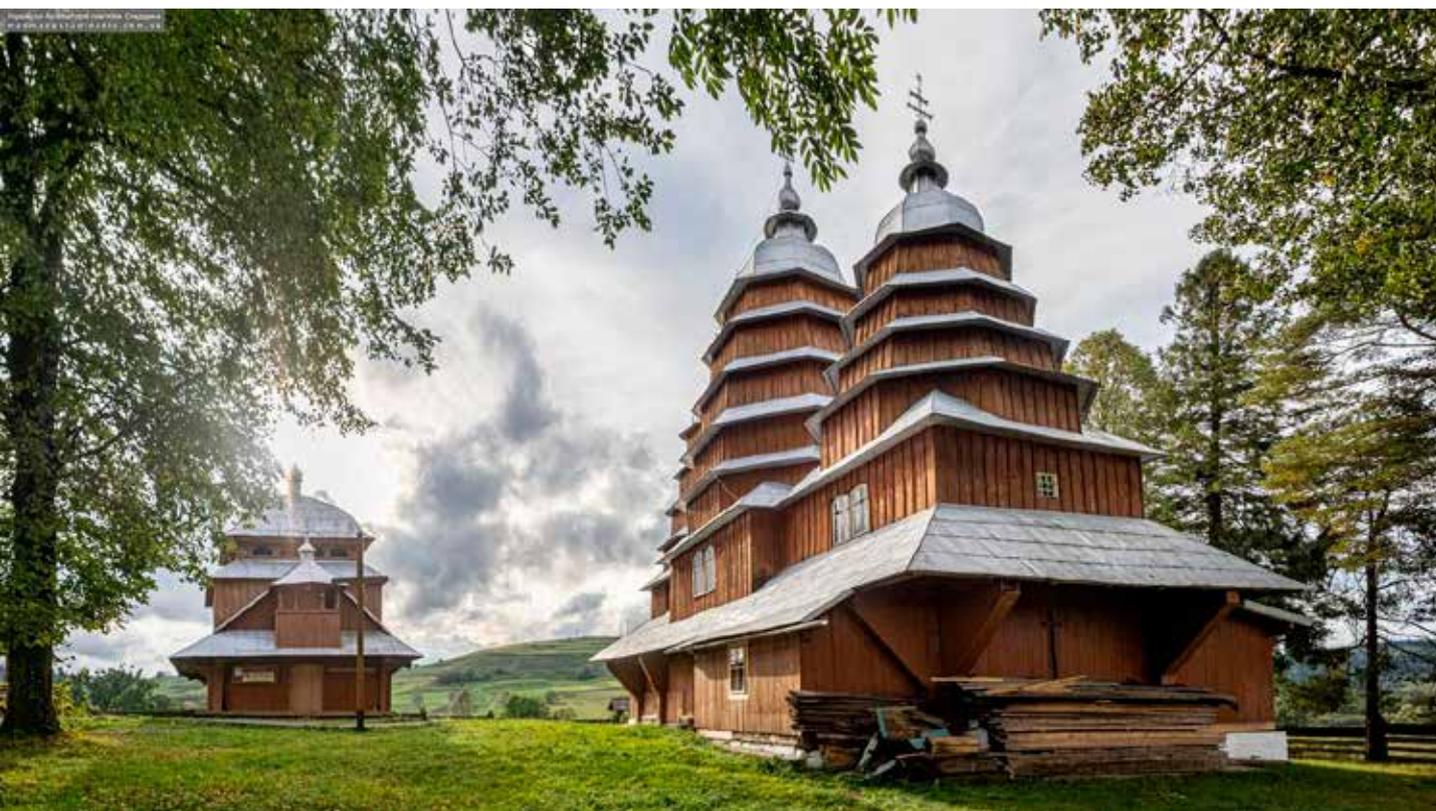
Vista desde el presbiterio en la cara Este Fuente: ukrainetrek.com

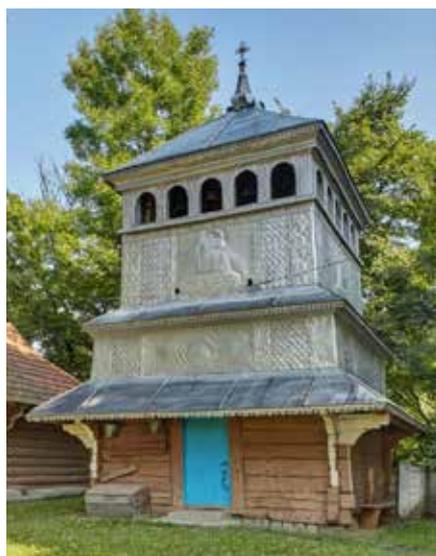
Campanario exento

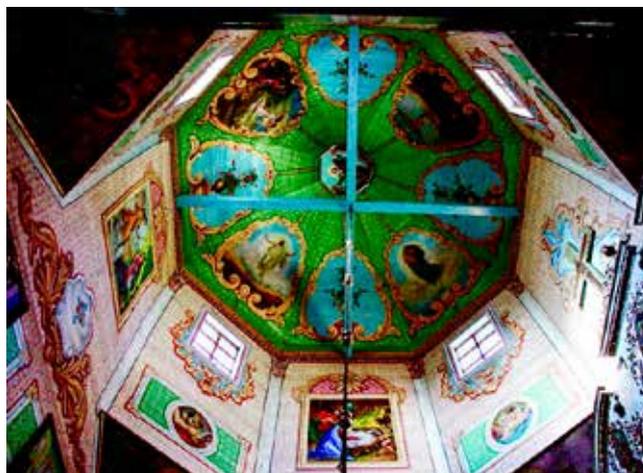
Las cúpulas quedan vistas desde el interior y están ricamente decoradas. En primer plano, dos vigas de estabilización cruzadas Fuente: ukrainetrek.com

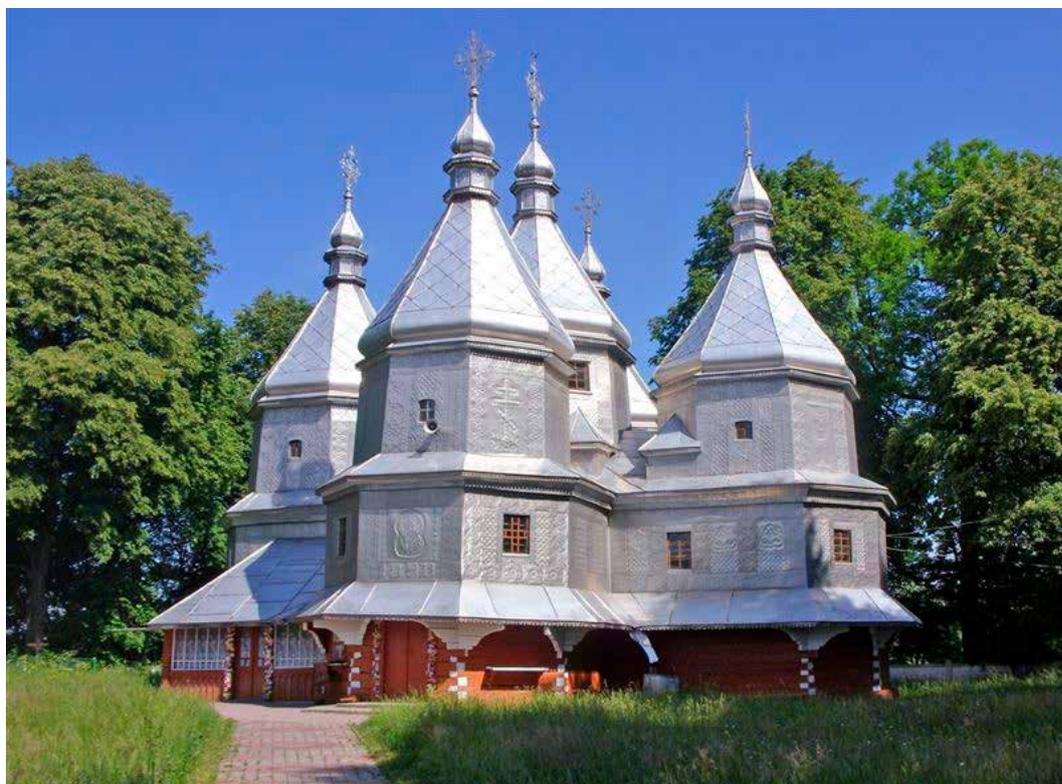
Vista desde el Sur. Las esquinas de la galería cubierta están resaltadas con pintura en damero
Fuente: whc.unesco.org

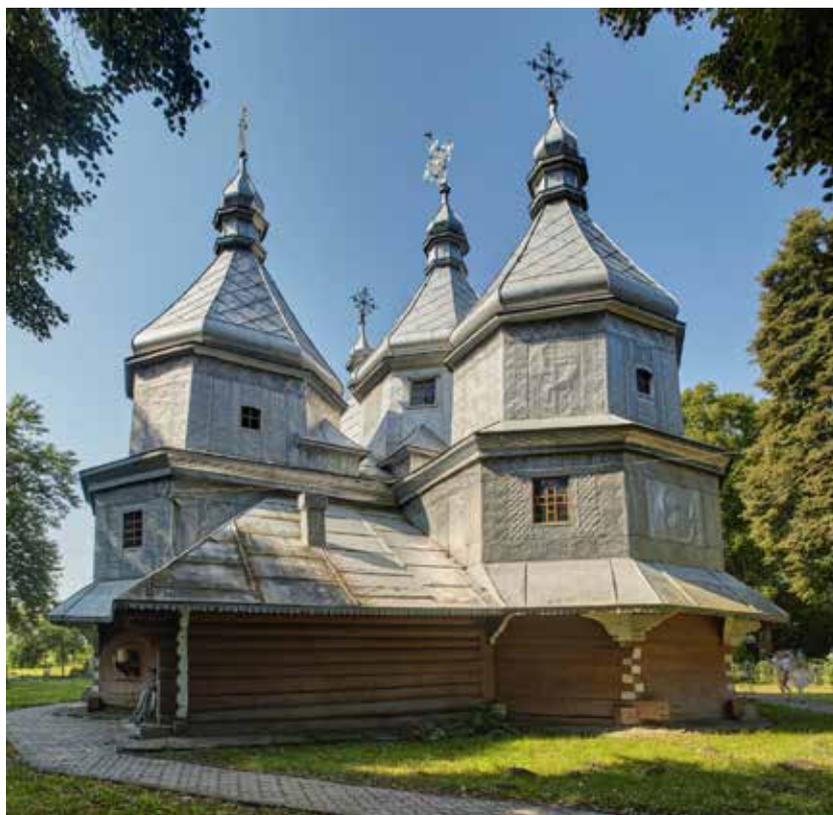
Vista desde el Norte. Todos los paramentos, excepto la zona bajo la galería cubierta, están revestidas de chapa metálica
Fuente: Wikimedia UNESCO

Todas las naves tiene una cubierta de pabellón octogonal coronada por una linterna ciega y una cúpula de bulbo en miniatura. Los cubiertas octogonales se cubrieron con chapa metálica en 1990 cuando la Unión Soviética permitió el trueque de estaño a Ucrania a cambio de patatas y otros productos. Las iglesias cubiertas de chapa metálica se consideraban ricas. Víctimas de la moda en ese momento fueron cien iglesias de la región de Ivano-Frankivsk, Bucovina y Transcarpacia ya que el metal recalentaba excesivamente la madera y se estropeaban fácilmente.¹ Todo el edificio está bordeado por un faldón sostenido por ménsulas escalonadas formadas por los extremos salientes de los troncos de los muros.

¹ Si el estaño cubre solo la pendiente de la cubierta la condensación debajo del estaño fluirá hacia abajo y no dañará la madera. En caso contrario, cuando la chapa cubre completamente la cubierta y las paredes se estima que puede resistir un máximo de 50 años. El condensado no se evapora pudre la madera.
